Fastighetsuppgifter

Vika 182:6

Vika byväg 224

Uppdragsnummer	WA8154
Besiktningsdatum	2026-05-11
Besiktningföretag	OBM Besiktning i Dalarna AB
Besiktningförrättare	Oscar Dahl
Närvarande	Säljaren
Giltig till och med	2027-05-11

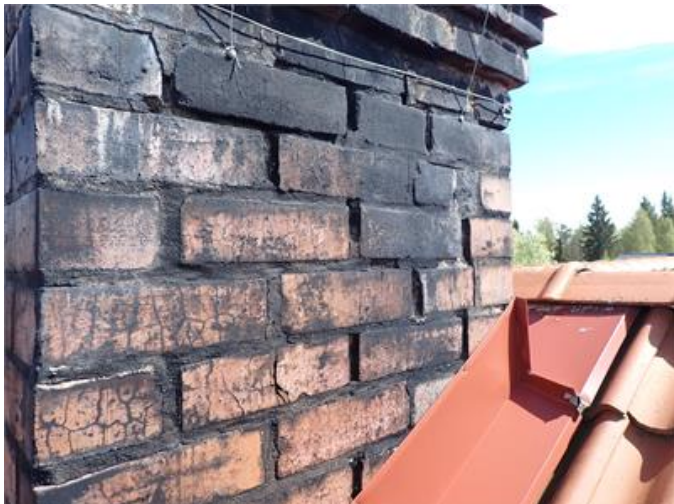
Exempel på fogar på skorsten som delvis har eroderat.
