Besiktningssprotokoll

Anticimex Försäkringsbesiktning i samarbete med Fastighetsbyrån

Fastighetsbeteckning: Hagtornet 1	
Fastighetsadress: Klövervägen 53	
Postnummer: 612 34	Ort: Finspång

Besiktningdatum: 2026-05-05	Protokollnummer: 69677099
Temperatur: 12 °C	Väderlek: Sol
Tekniker: Elin Arvidsson	
E-post: Elin.Arvidsson@anticimex.se	
Kontor: Norrköping	
Närvarande: Fastighetsägare

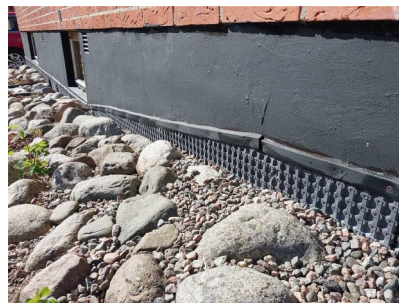
Utvändigt / Sockel

Utvändigt fuktskydd ligger oskyddat ovan mark samt mindre otätheter noterades vid anslutningslist mot sockel.

Risk finns att det utvändiga fuktskyddet skadas och funktionen försämras samt att fukt tränger in bakom fuktskyddet.

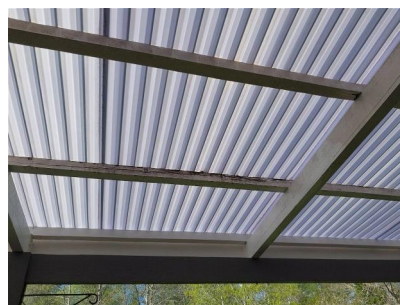
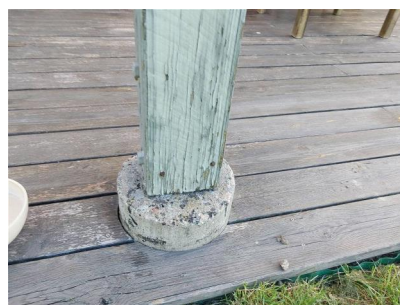
Utvändigt / Altan

Åldersrelaterat slitage och mindre sprickor noterades på altantak som är av korrugerad plast. Mindre rötskador och underhållsbehov noterades på trädetaljer.

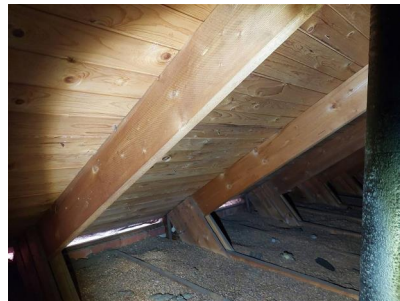
Utvändigt / Vind

Ett sidovindsutrymme finns åtkomligt via lucka i garderob i sovrum. Landgång finns inte. I utrymmet finns äldre expansionskärl som inte är i bruk.

Vid kontroll av vindensutrymmet uppmättes fuktvärden under kritisk fuktnivå för mikrobiell tillväxt. Fuktkvoten i underlagstak/takbjälkar uppmättes till omkring 9 %. Det finns risk för mikrobiell påväxt om fuktkvoten i gran/furu överstiger ca 17 %.

Enstaka mindre missfärgningar noterades på underlagstak intill genomföringar. Ingen avvikande fuktindikation kring dessa och de bedöms vara äldre (ev innan takreovering) men det rekommenderas att hålla området under uppsikt.

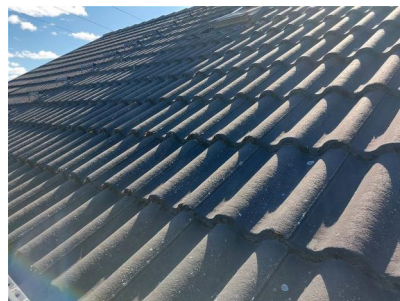
Utvändigt / Tak

Mindre mosspåväxt finns på takpannor.

För att öka livslängden på taket rekommenderas att kontinuerligt hålla mossa borta från takpannorna.

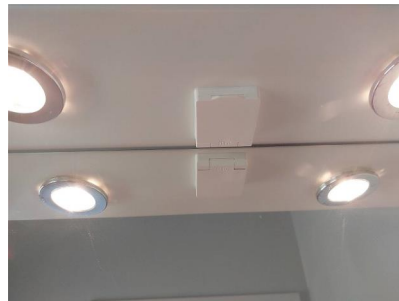
Entréplan / Toalett

Vid stickprovskontroll av jordade eluttag noterades att eluttaget inte är inkopplat/ur funktion.

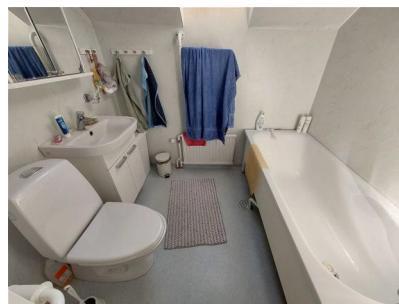
Övre plan / Dusch/Toalett

Utrymmet är äldre och har passerat tiden för sin tekniska livslängd.

Nedan noteringar ökar risken för fuktskador:

- Äldre gjutjärnsbrunn med rostangrepp.
- Vid rör genomföringar i golv noterades mattsläpp och otätheter.
- Skarvar på vägg är defekta. Missfärgning på väggmatta förekommer.

Renovering av utrymmet rekommenderas. Kontakta en behörig våtrumsentreprenör för en renovering. I samband med renoveringen bör omkringliggande konstruktioner kontrolleras för att upptäcka eventuella följdskador.

Det rekommenderas att i samband med renovering förbättra ventilationen i utrymmet, generellt rekommenderas mekanisk frånluft med kontinuerlig drift.

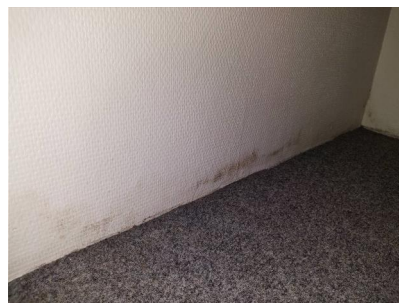
Källarplan / Hall

I utrymmet finns vävtapet på källaryttervägg. Mindre missfärgningar noterades i nederkant vägg.

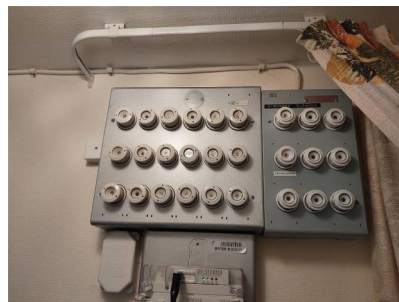
Jordfelsbrytare finns ej.

Det finns inget krav att hus byggda före år 2000 ska ha jordfelsbrytare. Jordfelsbrytaren minskar dock risken för personskador och brand orsakade av elanläggningen. Kontakta en elektriker för kontroll och åtgärd.

Skyddsglas saknas på några säkringshuvor, dessa används dock ej.

Om dessa tas i bruk rekommenderas att montera skyddsglas i säkringshuvorna, alternativt byta ut dem.

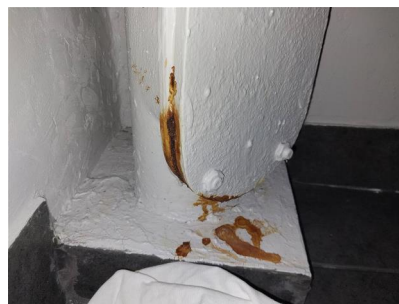
Källarplan / Tvättstuga

Äldre typ av gjutjärnsbrunn är rostangripen.
Mindre rostangrepp noterades även på avloppsrör.

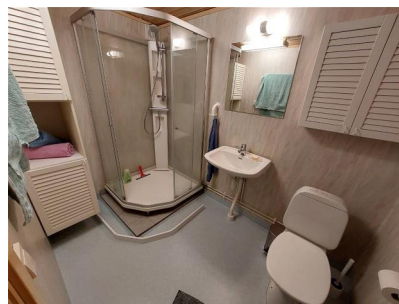
Källarplan / Dusch/Toalett

Våtutrymmet har äldre yt-/tätskikt.

- Skarvar på väggmattan är defekta och otäta håltagningar i vägg förekommer. Dock finns duschkabin i utrymmet vilket minskar fuktbelastningen på golv och väggar.
- Klack med klinker finns i duschzon och golvbrunnen är svåråtkomlig under duschkabin vilket begränsat besiktningen av denna samt tätskiktsanslutning.
- Sockel/klack hindrar vatten från ett eventuellt läckage utanför duschzonen att ta sig till golvbrunnen.

Ovanstående noteringar innebär en ökad risk för vattenskador i omkringliggande konstruktioner som följd.

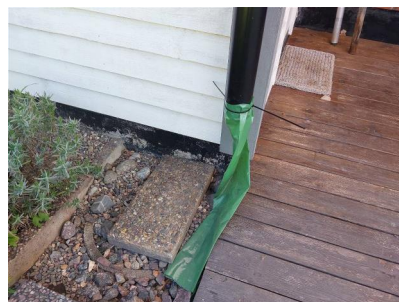
Utvändigt / Hängrännor / Stuprör

Stuprör ej anslutet till markledning.

Tillse att regnvatten leds bort från huset.

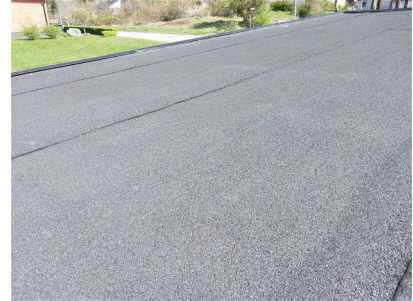
Utvändigt / Tak

Åldersrelaterat slitage noterades på takpapp, mindre blåsor/sprickor förekommer.

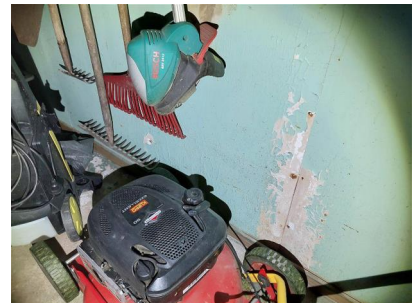
Garage / Invändigt

Vägg har svällt och missfärgningar/mikrobiell påväxt förekommer.

Vid fuktindikering noterades förhöjda fuktvärden.

Detta kan vara ett tecken på en tidigare eller en pågående fuktskada. Det rekommenderas en fördjupad undersökning för att bedöma orsak och omfattning.
