# Besiktningsprotokoll

Anticimex Försäkringsbesiktning i samarbete med Fastighetsbyrån

| Fastighetsadress:<br>Bettna-Löta Furulid | |

| Besiktningsdatum:<br>2026-05-07 | Protokollnummer:<br>69696999 |

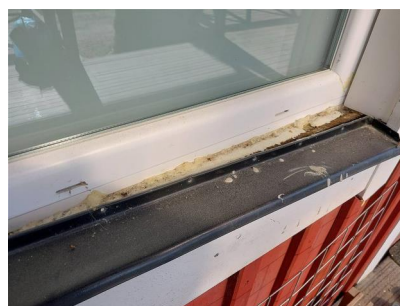
Isolerglas är äldre.

Befintliga fönster är äldre vilket betyder att tätningen mellan fönsterrutorna kan vara sämre. Detta kan leda till att missfärgning/imma kan uppstå mellan glasrutorna.

Ej fastmonterat fönsterbleck förekommer lokalt.

Lokalt behov av målning/underhåll förekommer.

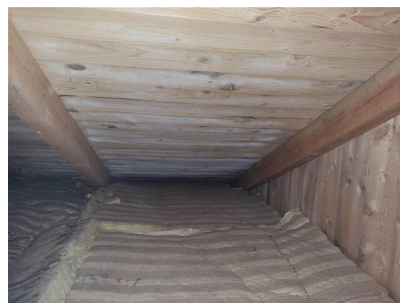
Vid kontroll av vinden har fuktvärden under kritisk fuktnivå för mikrobiell tillväxt uppmätts, dock finns lokalt mikrobiell påväxt på underlagstak.

Den upptäckta mikrobiella påväxten på underlagstaket är ett tecken på att vinden har tillförts eller tillförs fukt inifrån bostaden. Observera att besiktning av bostadens ventilationssystem inte har ingått i uppdraget.

Risk för mikrobiell tillväxt föreligger om den relativa fuktigheten (RF) i den omgivande luften är över 75 % vilket i furuvirke motsvarar en fuktkvot (FK) på 17 %. Fuktkvoten i underlagstak/takbjälkar uppmättes till 8%.

För att komma tillrätta med detta kan fukttillförseln inifrån bostaden behöva minskas. Det kan göras genom att ventilationen i bostaden förbättras samt att eventuella otätheter i vindsbjälklaget (tak-/väggvinklar, taklucka med mera) tätas. Läs Anticimex faktablad om oppvärmda vindsutrymmen för tips och råd.

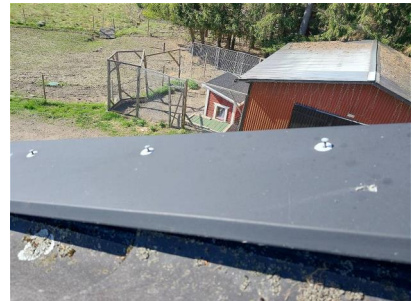
Spikar har börjat resa sig ur vattplåtar, felaktig spik har använts som ej är avsedd för plåtarbeten.

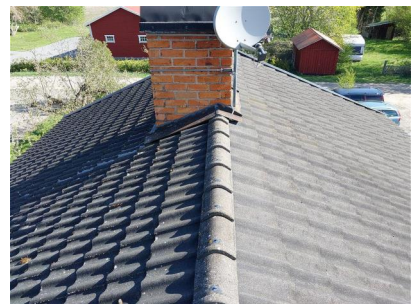
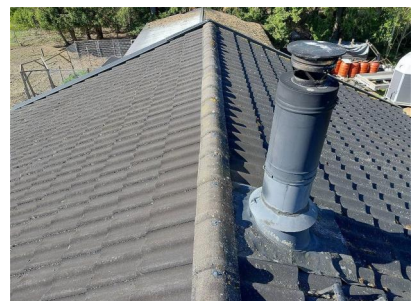
Översiktsbild.

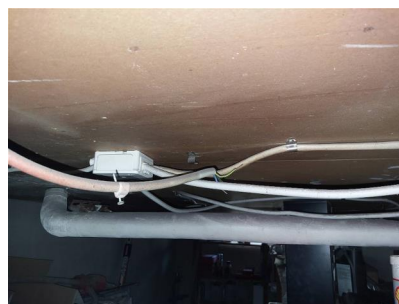
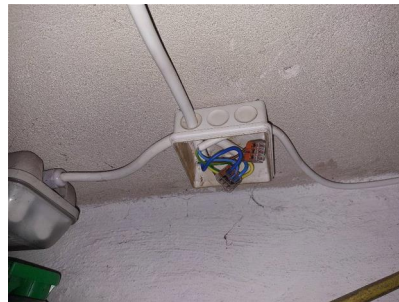
Elinstallationen i källaren har enligt vår bedömning brister. Bland annat förekommer löst hängande kablar som ej är klamrade, oskyddade kabelavslut, beröringsskydd saknas till kopplingsdosor m.m.

Elinstallationen i huset är en säkerhetsrisk som kan orsaka både personskador och brand. Observera att besiktning av bostadens elsystem inte har ingått i uppdraget.

Kontakta en elektriker för kontroll och åtgärd.
