# Besiktningsprotokoll

Anticimex Försäkringsbesiktning i samarbete med Fastighetsbyrån

| Fastighetsadress:<br>Majvägen 2 | |

| Besiktningsdatum:<br>2026-05-04 | Protokollnummer:<br>69675529 |

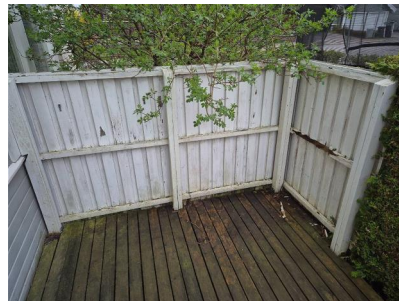
### Utvändigt / Uteplats framsida

Rötskador finns i räcken och uteplatsen har ett behov av underhåll/Renovering.

Rötskador i altan och altanräcke är ett tecken på bristande fuktskydd och hög fuktpåverkan.

Vi rekommenderar att en snickare kontaktas för att konstatera rötskadornas omfattning samt renovering av uteplatsen.

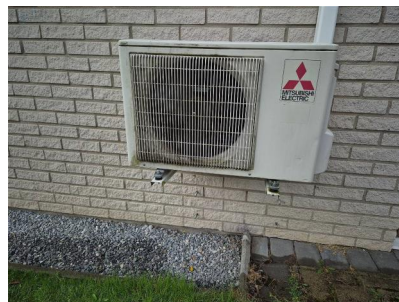
### Utvändigt / Sockel

Kondensvatten från luftvärmepumpens utedel leds inte bort från husgrunden.

Detta medför ökad risk för att vatten tränger in i anslutande konstruktioner, vilket i sin tur kan leda till fuktrelaterade skador. Observera att besiktning av byggnadens värmesystem eller värmepumpen inte har ingått i uppdraget.

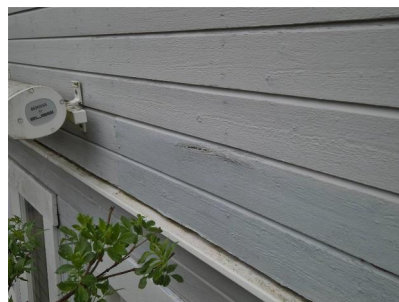
### Utvändigt / Fasad

Enstaka panelbrädor har mindre rötskador och fasadpanelen är i behov av målning/underhåll.

Fasadbeklädnad och träkonstruktioner där målningsbehov finns riskerar att få fukt- och rötskador på grund av sämre vattenavvisande förmåga. För att öka livslängden på fasadbeklädnaden rekommenderas målning och underhåll. I samband med ommålning rekommenderas att de rötskadade panelbrädorna byts ut.

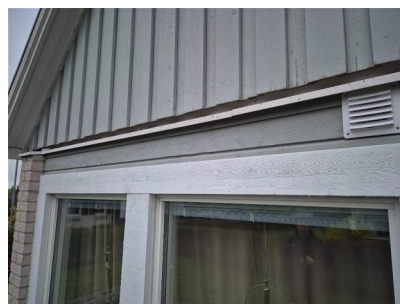
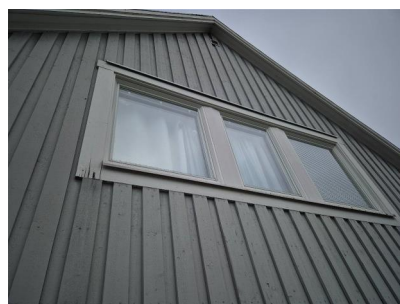
### Utvändigt / Fönster

Överbleck saknas ovan fönster och vissa fönster har för korta bleck. mindre rötskador finns i fönsterfoder.

Avsaknad av heltäckande bleck ovanför fönster medför en ökad risk för att vatten kan rinna in och orsaka fuktrelaterade skador i omkringliggande konstruktioner.

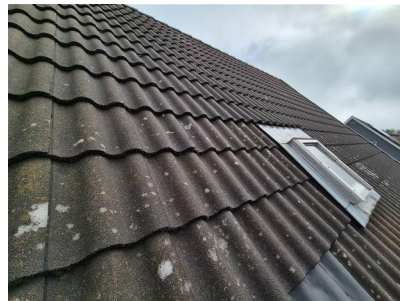
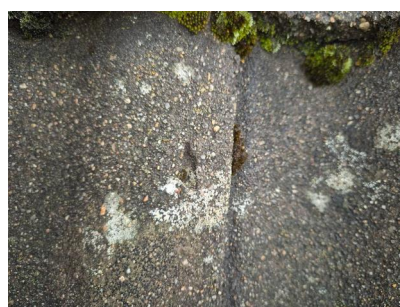
### Utvändigt / Tak

Yttertaket är äldre och smärre vittringar/skador finns på pannorna (gjutporer)

Takpannor, plåtdetaljer och underlagspapp har enligt vår bedömning en begränsad livslängd. Eftersom husets taktäckning är äldre har det ett minskat motstånd mot vatteninträngning. Detta i sin tur kan leda till fuktskador på träläkt och vidare ner i underliggande konstruktioner.

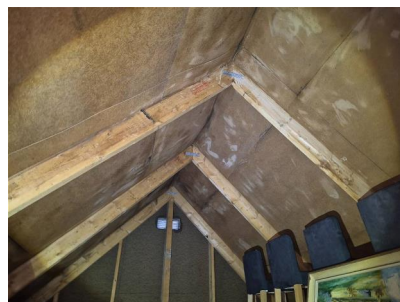
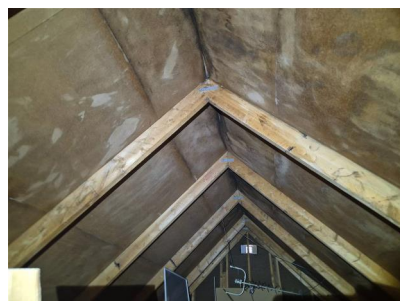
### Utvändigt / Vind

Underlagstaket består av träfiberskivor. Fläckar förekommer i underlagstaket, dessa bedöms vara av äldre och uppkommit innan nocktätningen monterades och fuktindikerades utan anmärkning.

Då underlagstaket består av träfiberskivor utan yttre täckning av papp under takbeklädnaden, finns risk att regnvatten/snö tränger in vid ogynnsam väderlek i skivskarvar med läckage på vindsutrymmet som följd. Med tiden kan även träfiberskivorna drabbas av fuktskador.

Vid kontroll av vinden uppmättes fuktvärden under kritisk fuktnivå för mikrobiell tillväxt och en normal lukt upplevdes.

Fuktkvoten i underlagstak/takbjälkar uppmättes vid besiktningstillfället till 6 % (Gränsvärde 17%).

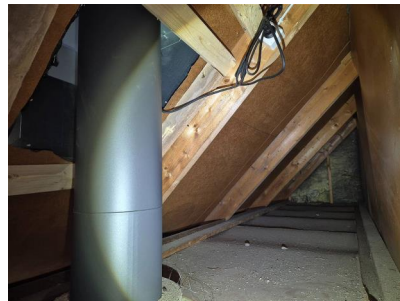
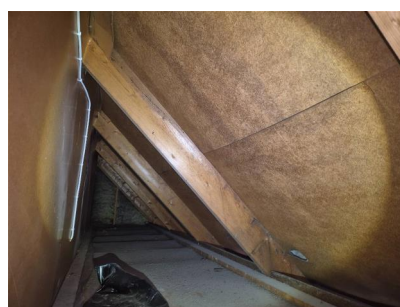
### Utvändigt / Sidovind

Inget att notera.

Vid kontroll av vinden uppmättes fuktvärden under kritisk fuktnivå för mikrobiell tillväxt och en normal lukt upplevdes.

Fuktkvoten i takbjälkar uppmättes vid besiktningstillfället till 7 % (Gränsvärde 17%).

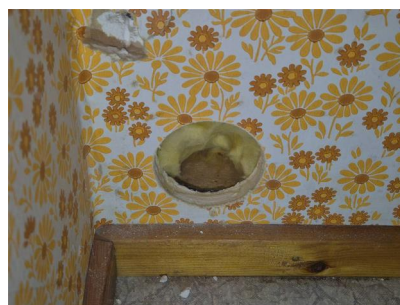
### Entréplan / Klädkammare

I klädkammaren utfördes fuktmätning i ytterväggens syllar, där förhöjda fuktvärden uppmättes. Orsak och omfattning kunde inte fastställas, och jag rekommenderar därför att detta undersöks vidare för att säkerställa orsaken, omfattningen samt eventuella åtgärder.

Fuktkontroll av väggssyllar.

Vid kontroll av väggssyllar uppmättes fuktvärden över kritisk fuktnivå för mikrobiell tillväxt och en normal lukt upplevdes i provhålet.

Fuktkvoten uppmättes till 18 % i ytterväggssyll.

Det finns risk för mikrobiell tillväxt om den relativa fuktigheten (RF) i den omgivande luften är över 75 %. I furuvirke motsvarar det en fuktkvot (FK) på 17 %.

Vi rekommenderar en fortsatt undersökning för att konstatera orsak och omfattning till de förhöjda fuktvärdena. Denna undersökningen bör även inkludera åtgärdsförslag. Det är viktigt att tänka på att denna rekommendation om fördjupad undersökning gäller hela huset

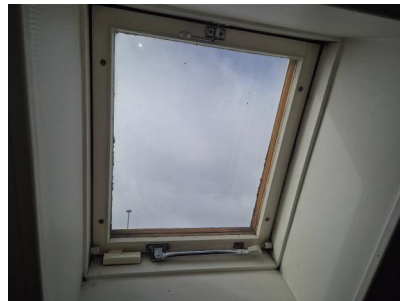
### Övre plan / Klädkammare

Minrobiell påväxt och missfärgningar finns omkring takfönster.

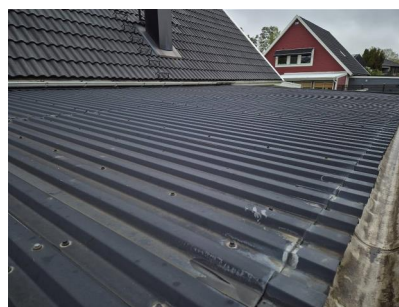
#### Utvändigt / Tak

Låglutande tak har fel taktäckning.

Taktäckningen av plåt är inte anpassad till taklutningen. Risk finns för läckage med fuktskador som följd.

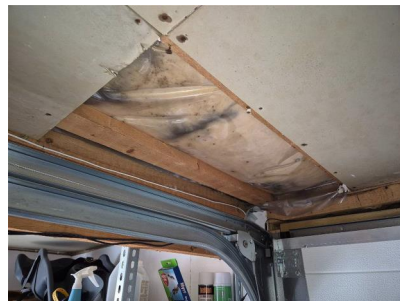
### Garage invändigt / Garage

Enstaka takskiva saknas och missfärgning finns i isolering.  
Gruppförteckning över elcentralen saknas.

"Gruppförteckning" är en lista som ska vara placerad vid elcentralen. Den visar vilka säkringar som är anslutna till vilka armaturer, vägguttag och apparater. Den är också till för att underlätta vid felsökning och elarbeten.

Kontakta en elektriker för att upprätta en gruppförteckning som placeras i närheten av elcentralen.
