Fastighetsbeteckning  
Limbäck 47:7  
Adress  
Klockarbacksvägen 7  
79296 Våmhus

Uppdragsnummer WA8158  
Besiktningdatum 2026-05-11  
Besiktningföretag OBM Besiktning i Dalarna AB  
Besiktningförrättare Tomas Myrbråten  
Närvarande Säljaren.  
Giltig till och med 2027-05-11

Byggnadsbeskrivning 1,1/2-planshus.	Byggnadsår 1909
Till eller ombyggnad Huset är tillbyggt -94.	Övrigt Möblerat. Garaget ongårvej i besiktningen.

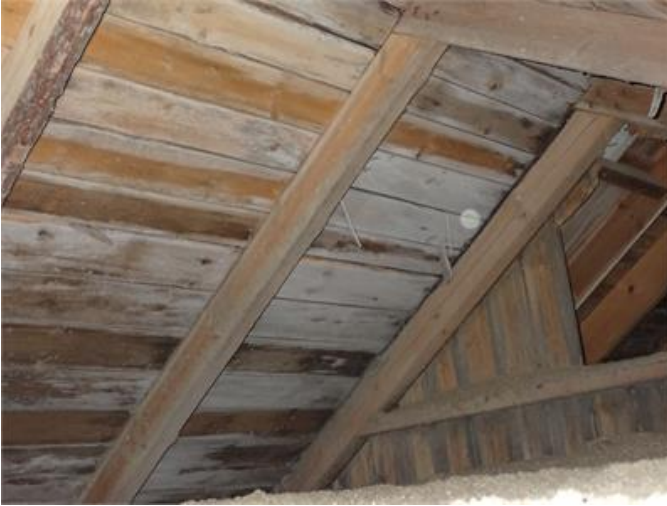
Besiktningresultat					
Bedömningsskala: 1 = Utan anmärkning, 2 = Påpekande, 3 = Bör åtgärdas, 4 = Ej besiktningbart					
Byggnadsdel	1	2	3	4	Anmärkning
<b>Vind</b>		X			Mikrobiell påväxt och mindre fuktfläckar förekommer på underlagstak vind (inga förhöjda fuktvärden uppmättes), se kommentar/riskanalys. Vinden besiktigades via lucka då landgång ej finns.
<b>Parallelltak</b>				X	Parallelltak är en parallellisolerad takkonstruktion som ej är besiktningbart.
<b>Sidovindar</b>	X				
<b>Överplan</b>					
Hall	X				
Allrum	X				
Sovrum 1		X			Rinnmärken förekommer på murstock (torrt vid besiktningen), se lämnade upplysningar.
Sovrum 2					
Passage					
Wc		X			Ingen ventilation finns i utrymmet.
<b>Entreplan</b>					
Hall	X				
Kök		X			-Fuktskydd finns ej under diskbänkens vatteninstallationer. -Tecken på tidigare kondensfukt noteras på skåpbotten (torrt vid besiktningen). -Köksfläkt saknas, endast självdrag.

Exempel på mikrobiell påväxt på underlagstak vind.

-Byggnaden bedöms ha begränsad ventilation avseende både till- och frånluft. Detta kan medföra en otillräcklig luftomsättning i bostaden samt ökad fuktbelastning i fukt känsliga konstruktioner vilket i sin tur kan bidra till risk för mikrobiell påväxt, exempelvis i vindsutrymmet. Åtgärder för att förbättra ventilationen bör därför övervägas.

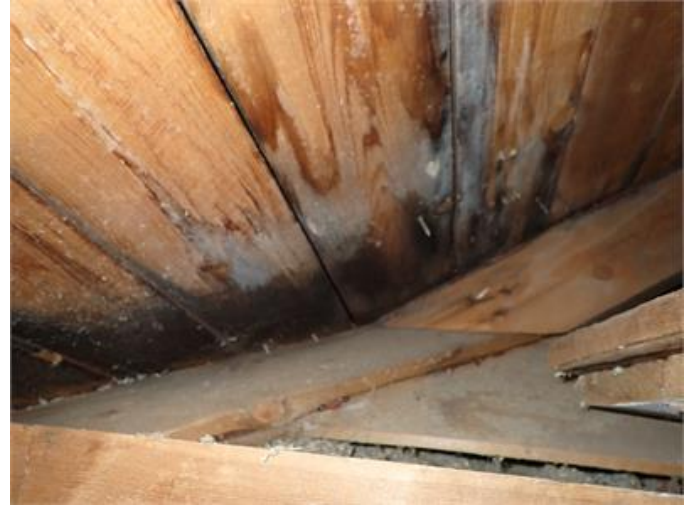
Exempel på mikrobiell påväxt och fuktfläckar på underlagstak vind.

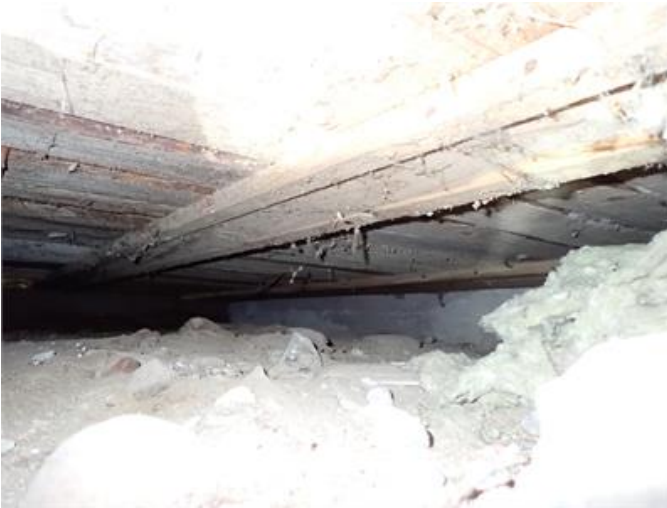
Vid vår stickprovsmässiga undersökning som utfördes via ventiler då kryputrymme samt inspektionslucka ej finns uppmättes fuktvärden under kritisk gräns och ingen mikrobiell påväxt kunde noteras på blindbotten.

Balkong	X				
Torpargrund				X	Grunden är inte besiktningbart då inspektionsluckor samt kryputrymme ej finns och att dess utformning betecknas som en riskkonstruktion, se därför kommentar/ riskanalys på nästa sida.

Vy över torpargrund via ventil.

-En torpar/krypgrund är en riskkonstruktion med avseende på fukt- och mikrobiella skador. För att säkert fastställa grundens funktion och golvbjälklagets kondition krävs alltid en fortsatt teknisk undersökning, se även info på protokollets sista sida Pos. 10.

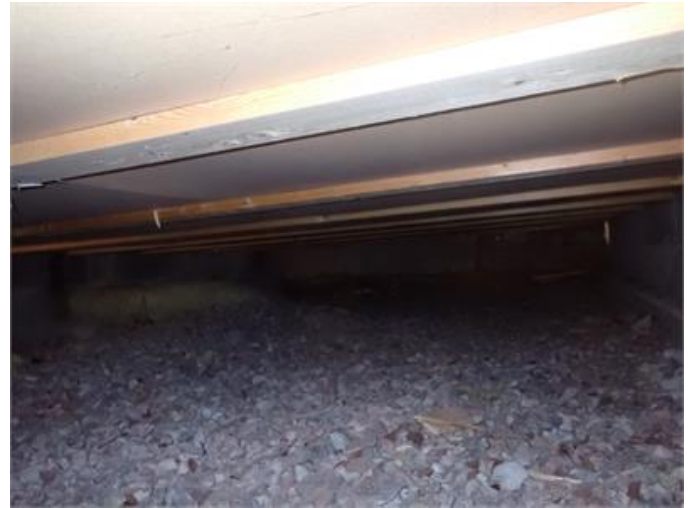
Vy över kryppgrund via ventil.

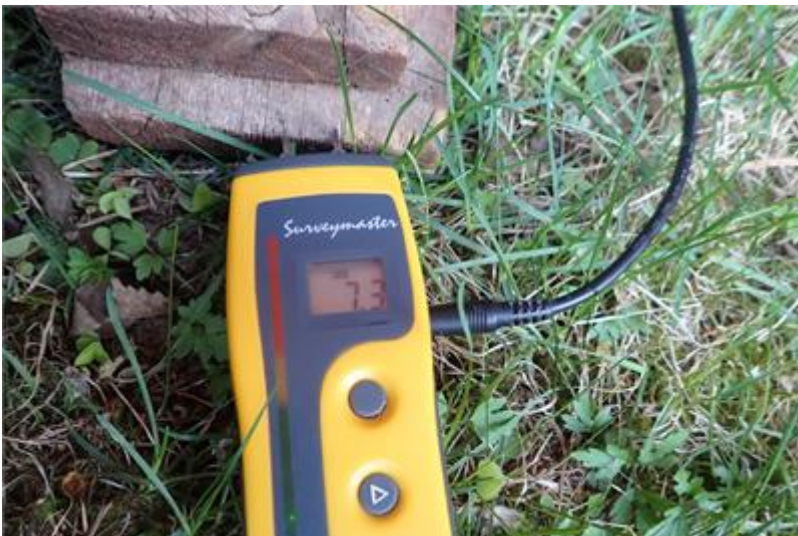
Vid konstruktionskontroll som utfördes via ventiler uppmättes fuktvärden under kritisk gräns och ingen mikrobiell påväxt noteras på blindbotten.

Fuktkvoten uppmättes till mellan 8-12% (fk) i blindbotten samt bärlina.

Det kritiska gränsvärdet för mikrobiell tillväxt brukar anges till ca. 17% fuktkvot (FK).

Notera att stickprovsmässig undersökning är utförd samt att mätvärden normalt sett kan variera över årstiderna. För att säkert fastställa konstruktionens kondition och fuktstatus måste en mer omfattande undersökning utföras.
