Besiktningssprotokoll

Anticimex Försäkringsbesiktning i samarbete med Fastighetsbyrån

Fastighetsbeteckning: Fiskebäckstomt 2:15	
Fastighetsadress: Domsandsstigen 17	
Postnummer: 566 35	Ort: Habo

Besiktningdatum: 2026-05-11	Protokollnummer: 69674240
Temperatur: 7 °C	Väderlek: Klart
Tekniker: Tomas Odelrot	
E-post: tomas.odelrot@Anticimex.se	
Kontor: Jönköping	
Närvarande: Fastighetsägare

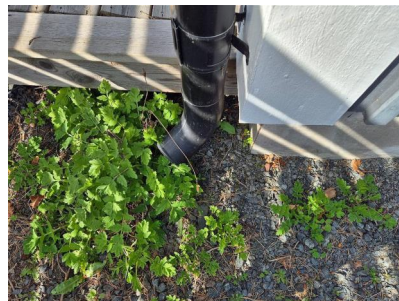
Utvändigt / Hängrännor / Stuprör

Stuprör avslutas nära husliv.

Stuprör som avslutas intill husliv (ovan mark) kan medföra en ökad fuktbelastning på grundmur/sockel med fuktrelaterade skador som följd.
