Fastighetsuppgifter

Fastighetsbeteckning
Limmerhult 1:117
Adress
Hindås Grönhultsväg 21
43854 Hindås

**Besiktningssuppgifter**

Uppdragsnummer O31966
Besiktningdatum 2026-05-08
Besiktningföretag
Besiktningförrättare Jonas Väyrynen
Närvarande En av delägarna.
Giltig till och med 2027-05-08

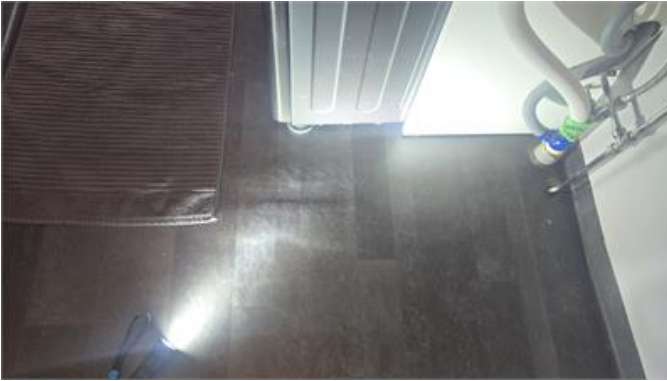
Besiktningresultat					
Bedömningskala: 1 = Utan anmärkning, 2 = Påpekande, 3 = Bör åtgärdas, 4 = Ej besiktningbart					
Byggnadsdel	1	2	3	4	Anmärkning
			X		Golvattan ligger inte dikt an underlaget i området mellan plats för dusch/övrig yta, ökad risk för sprickbildning i mattan. Skarv väggmatta i plats för dusch, otät. Se kommentar/riskanalys.
Vardagsrum			X		Vatteninstallationer placerade i skåp, där golvattan på golvet inte är tät i hörnen och kring genomföringar. Vidare finns ingen golvbrunn för evakuering av eventuellt läckagevatten. Ett smygläckage noterades i rörkoppling i nämnda skåp. Se kommentar/riskanalys.
		X			Gruppförteckning över elcentralen finns inte.
		X			Fuktfläckar noterades i innertak kring murstocken. Vid fuktindikering noterades inga avvikande värden. Det rekommenderas att hålla området under noggrann uppsikt, skulle fläckarna öka i storlek, antal eller omfattning är det viktigt att ta reda på orsak och omfattning.

Där golvmattan inte ligger dikt an underlaget finns en ökad risk för att matta, främst vid belastning, kan spricka. Detta, och den otäta skarven i väggmattan, utgör en ökad risk för vatten att tränga in under tätskiktet med fuktskador som möjlig följd.

Exempelbild, svälld spånskiva under plastmatta framför tvättställ, dusch/wc.

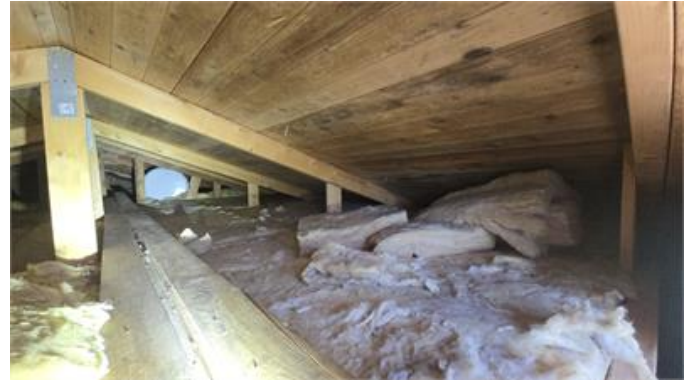
När det finns brister i tätningen mellan ett kallt och ett varmt utrymme finns det en risk att relativt varm och fuktig luft kommer ut från det varma utrymmet till det angränsande kalla utrymmet och träffar en kall yta och kondenserar. Missfärgning på yttertaksstrukturen är en indikering på att inneluften har kommit ut i vinden så att ett gynnsamt klimat för en mikrobiell tillväxt har uppstått. Det kan vara en indikering på att ventilationen inomhus är undermålig. För detta fortgå finns det en risk att man kan få skador på konstruktioner som i en förlängning påverkar byggnaden och inomhusmiljön negativt.

Översiktsbild, del av vindsutrymme.

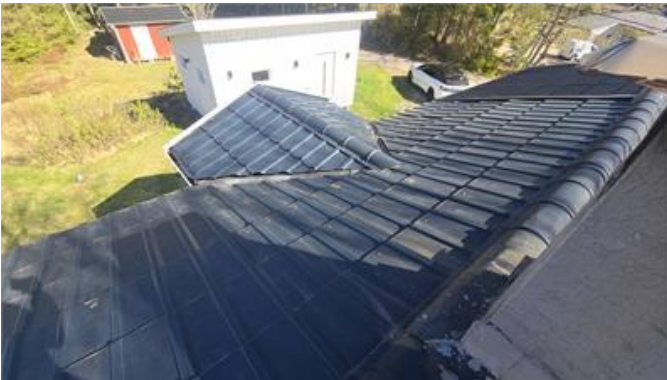
Hängrännor/Stuprör			X		Delar av stuprör avslutas intill hus, andra delar har brister i anslutning mellan stuprör/markledning. Se kommentar/riskanalis.
Tak			X		Yttertaget är kontrollerat från marknivå samt taksteg. Delar av yttertaget bedöms som äldre/uppnått sin tekniskt förväntade livslängd, detta med avseende på vissa rostangrepp och torrspruckna tätningsskruvar. Taklutning på del ovan dusch/wc är för låg med avseende på typ av taktäckning och i skarven mellan tillbyggnad/äldre del noterades en höjdskillnad som medför vissa otätheter, främst kringnock. Se kommentar/riskanalis.
Vind		X			Vindsutrymmet är besiktat ifrån luckan pga låg höjd. Mikrobiell påväxt/missfärgningar noterades på underlagstaket. Se kommentar/riskanalis.
Invändigt					
Allmänt och installationer			X		En avvikande lukt upplevdes vid inträde i huset. För att fastställa orsak och omfattning rekommenderas en vidare undersökning.

Äldre plåttak riskerar att bli otäta i takt med att åldern stiger, och då främst kring infästningar och dess tätningar som med tiden blir torra/spröda varvid tätningsförmågan minskar. Vatten riskerar då att tränga in under plåten med fuktskador i dess underliggande konstruktioner som möjlig följd.

Där otätheter förekommer finns också en ökad risk för vatten/snö att tränga in under plåttaket, med fuktskador i dess underliggande konstruktioner som möjlig följd.

Översiktsbild, del av yttertak.

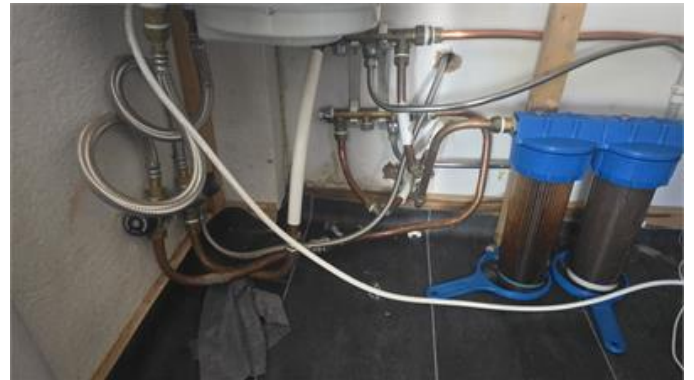
I händelse av läckage i utrymmet riskerar vatten att tränga ut i angränsande rum/konstruktioner, med fuktskador som möjlig följd.

Del av utrymme med vatteninstallationer.

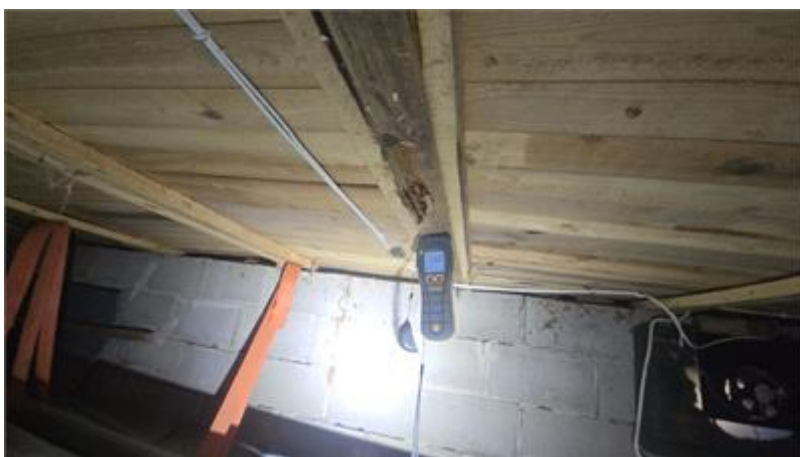
Byggnadsdel	Krypgrunder
Konstruktionsdel	
Konstruktionsuppbyggnad	Mark av berg/sten/jord, grundmurar av murverk och blindbotten av brädor och/eller träfiberskivor.

Krypgrund är en riskkonstruktion. Rötskador noterades i golvbjälkar, i den äldre delen. Mikrobiell påväxt noterades på blindbotten, vilket indikerar på att luftfuktigheten i utrymmet, iallafall under delar av året, är för hög. Stickprovsmässig fuktkvotsmätning utfördes med värden kring 14%FK, där gränsvärdet för mikrobiell tillväxt brukar anges till ca 17%FK.

Utifrån erfarenhet betraktas krypgrunder som riskkonstruktioner. På grund av förhöjd fuktstatus- dels orsakad av fuktvandring från marken och dels orsakad av uteluft som släpps in i grunden främst under den varma tiden av året – kan följdsador med negativ inverkan på såväl byggnaden som inomhusmiljön uppstå i utrymmet och angränsande konstruktioner (t.ex. överliggande bjälklag och uppreglad golvkonstruktion). Notera att stickprovsmässig undersökning är utförd samt att mätvärden normalt sett kan variera över årstiderna. För att säkert fastställa konstruktionens kondition och fuktstatus, samt fastställa omfattning av de rötskador som noterades måste en mer omfattande undersökning utföras.

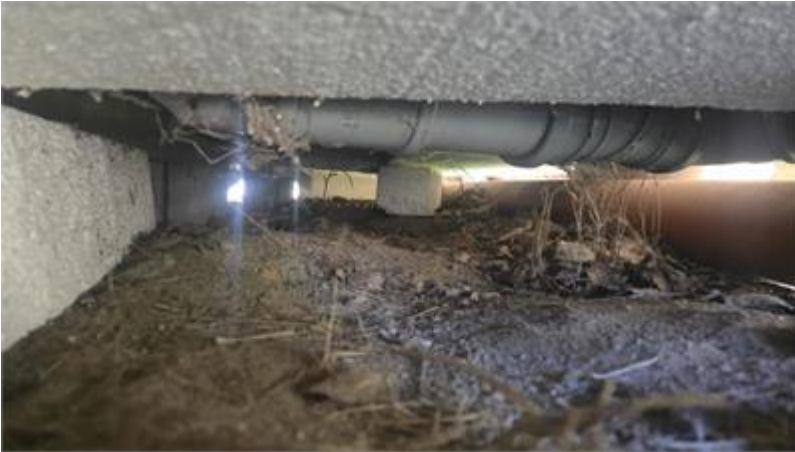
Byggnadsdel Plintgrund
Konstruktionsdel
Konstruktionsuppbyggnad

Stickprovsmässig fuktkvotsmätning utfördes i blindbottenbräda med värden mellan 13-14%FK. Gränsvärdet för mikrobiell tillväxt brukar anges till ca 17%FK.

Utrymmet har endast kunnat kontrolleras från utsidan pga låg höjd.
