Besiktningssprotokoll

Anticimex Försäkringsbesiktning i samarbete med Fastighetsbyrån

Fastighetsbeteckning: Pionen 5	
Fastighetsadress: Klarbärsvägen 28	
Postnummer: 331 43	Ort: Värnamo

Besiktningdatum: 2026-05-08	Protokollnummer: 69671123
Temperatur: 12 °C	Väderlek: Sol
Tekniker: Tommy Eriksson	
E-post: tommy.eriksson@anticimex.se	
Kontor: Jönköping	
Närvarande: Husägare

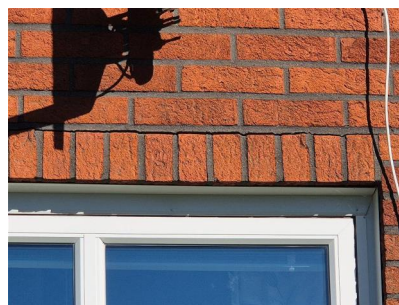
Några tegelstenar har släppt ovanför fönster. Rekommenderar att fästa ett vinkeljärn eller liknade under tegelraden.

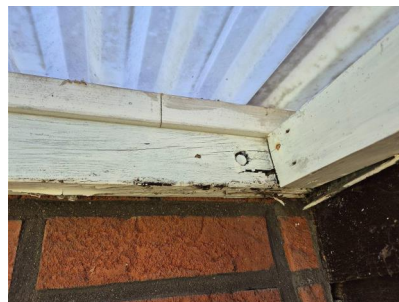
Mindre rötskador finns i infästningen till skärmtak på groventrén.

Byt ut skadade delar.

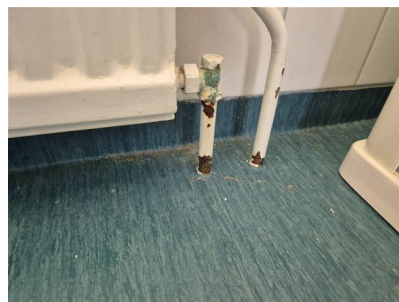
Rör genomföring finns i golv.

Rör genomföringar i golvet medför en ökad risk för att vatten tränger ner i omkringliggande konstruktioner och orsakar fuktskador. Vid uppbyggnaden av utrymmet var detta tillåtet och utförandet anses därför vara fackmässigt utfört. I dagens branschregler är detta inte längre tillåtet.
