Besiktningssprotokoll

Anticimex Försäkringsbesiktning i samarbete med Fastighetsbyrån

Fastighetsbeteckning: Kusholmen 2:2	
Fastighetsadress: Kusholmen 1	
Postnummer: 568 93	Ort: Skillingaryd

Besiktningdatum: 2026-05-11	Protokollnummer: 69702864
Temperatur: 10 °C	Väderlek: Mulet
Tekniker: Niklas Stockhaus	
E-post: niklas.stockhaus@Anticimex.se	
Kontor: Jönköping	
Närvarande: Fastighetsägare

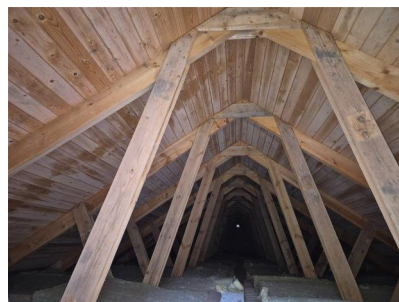
Vid kontroll av vinden har fuktvärden under kritisk fuktnivå för mikrobiell tillväxt uppmätts, dock finns mikrobiell påväxt på underlagstak.

Det finns risk för mikrobiell tillväxt om den relativa fuktigheten (RF) i den omgivande luften är över 75 %. I furuvirke motsvarar det en fuktkvot (FK) på 17 %.

Fuktkvoten i underlagstak/takbjälkar uppmättes till 8 %.

Den upptäckta mikrobiella påväxten på underlagstaket är ett tecken på att vinden har tillförts eller tillförs fukt inifrån bostaden. Observera att besiktning av bostadens ventilationssystem inte har ingått i uppdraget.

Vinden är tilläggsisolerad.

Eftersom vindsbjälklaget tilläggsisolerats så kommer klimatet på vindsutrymmet att ändras, främst vintertid. Detta i sin tur kan leda till uppfuktning av underlagstakets insida vilket kan resultera i mikrobiella skador (angrepp av mikroorganismer).

För att komma tillrätta med detta kan fuktillförseln inifrån bostaden behöva minskas. Det kan göras genom att ventilationen i bostaden förbättras samt att eventuella otätheter i vindsbjälklaget (tak-/väggvinklar, taklucka med mera) tätas. Läs Anticimex faktablad om oppvärmade vindsutrymmen för tips och råd.

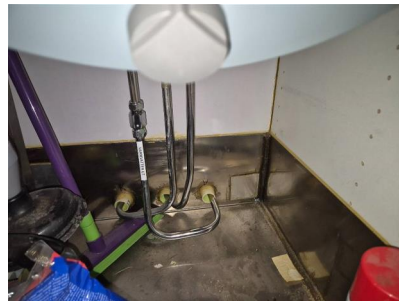
Varmvattenberedaren är i garderoben.

Varmvattenberedaren är inte placerad i ett våtutrymme vilket är en rekommendation, dock finns en plåtbalja under och vid ett eventuellt läckage rinner vattnet in i ett våtutrymme.

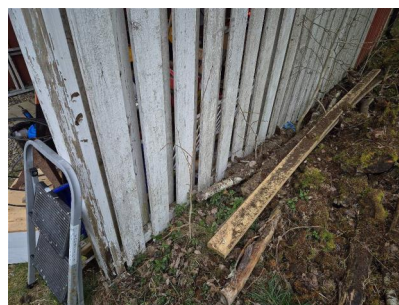
Avståndet mellan fasadbeklädnaden och marken är inte tillräckligt.

Eftersom fasadbeklädnaden avslutas för nära mark finns risk för att fukt från marken suggs upp i fasadpanelens nederkant. Detta kan orsaka fuktrelaterade skador i fasadbeklädnaden och bakomliggande konstruktioner.

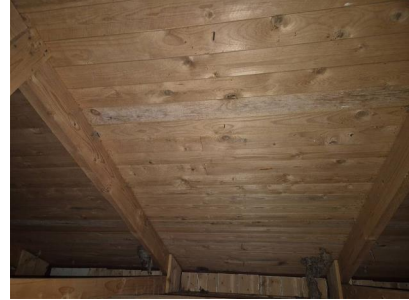
Vid kontroll av vinden uppmättes fuktvärden under kritisk fuktnivå för mikrobiell tillväxt och en normal lukt upplevdes. Mindre mikrobiell påväxt finns.

Det finns risk för mikrobiell tillväxt om den relativa fuktigheten (RF) i den omgivande luften är över 75 %. I furuvirke motsvarar det en fuktkvot (FK) på 17 %.

Fuktkvoten i underlagstak/takbjälkar uppmättes till 8 %.

Påväxten är normalt förekommande då carportens vind är osiolerad. Bedöms inte ha lett till någon skada.
