Besiktningssprotokoll

Anticimex Försäkringsbesiktning i samarbete med Fastighetsbyrån

Fastighetsbeteckning: Bjursnäs 1:30	
Fastighetsadress: Ramundervägen 5	
Postnummer: 695 30	Ort: Laxå

Besiktningdatum: 2026-05-11	Protokollnummer: 69699906
Temperatur: 11 °C	Väderlek: Mulet
Tekniker: Henrik Barth	
E-post: henrik.barth@anticimex.se	
Kontor: Örebro	
Närvarande: Son till fastighetsägare

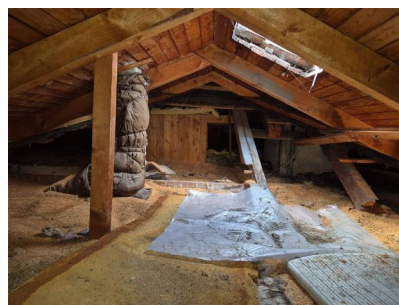
Vid kontroll av vinden uppmättes fuktvärden under kritisk fuktnivå för mikrobiell tillväxt och en normal lukt upplevdes. Fuktkvoten i underlagstak/takbjälkar uppmättes vid besiktningstillfället till ca 12 %. Detta värde varierar dock under året beroende på årstid och utomhusklimat.

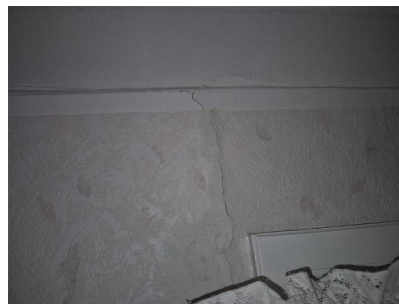
Sprickor finns i vägg.

Dessa bedöms inte ha lett till bakomliggande skador.

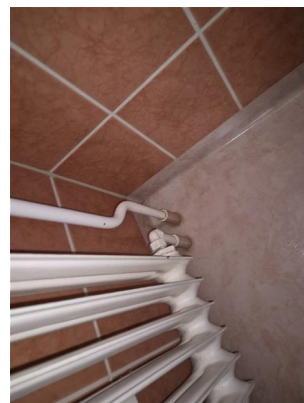
Rör genomföring finns i golv.

Rör genomföringar i golvet medför en ökad risk för att vatten tränger ner i omkringliggande konstruktioner och orsakar fuktskador. Vid uppbyggnaden av utrymmet var detta tillåtet och utförandet anses därför vara fackmässigt utfört. I dagens branschregler är detta inte längre tillåtet.

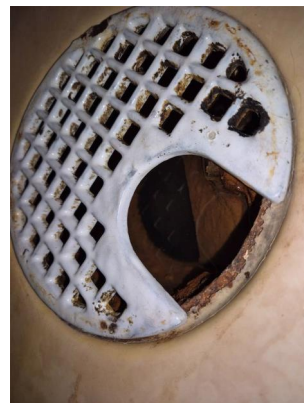
Äldre gjutjärnsbrunn med anslutet tätskikt.

Gjutjärnets grova struktur gör det svårt att ansluta tätskiktet på ett bra sätt. Detta innebär risk för läckage i anslutningen vilket i sin tur kan orsaka fuktskador i omkringliggande konstruktioner.

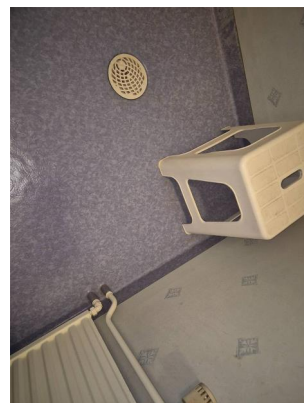
Rör genomföring finns i golv.

Rör genomföringar i golvet medför en ökad risk för att vatten tränger ner i omkringliggande konstruktioner och orsakar fuktskador. Vid uppbyggnaden av utrymmet var detta tillåtet och utförandet anses därför vara fackmässigt utfört. I dagens branschregler är detta inte längre tillåtet.
