**Fastighetsuppgifter**

Rosendal 7

Roten m 20

| Uppdragsnummer | O31991 |

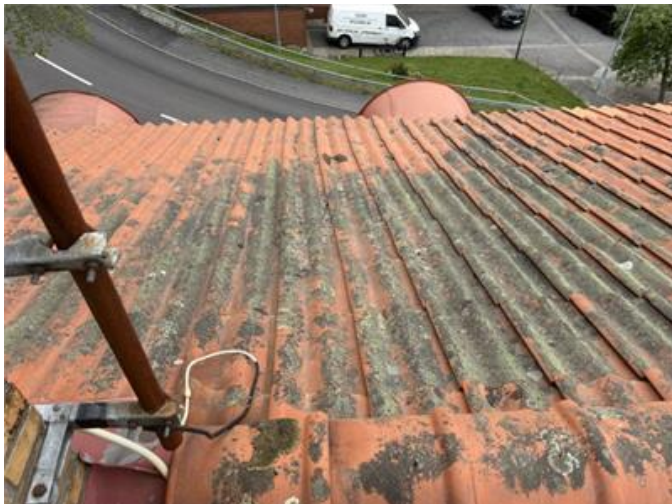
| Besiktningsresultat | | | | | |
|---|---|---|---|---|---|
| Tak | | X | | | Vissa plåtdetaljer är i behov av målning/underhåll. Mossa/lav förekommer på taktäckningen. Nocktätning finns inte. Entrétaken är i behov av målning/underhåll. Bild 1 (Taktäckningen är besiktigad ifrån takluckan/taksäkerheten p.g.a. byggnadens höga höjd. Taktäckningens ålder gick ej att fastställa). |

Bilden visar vy av tak.

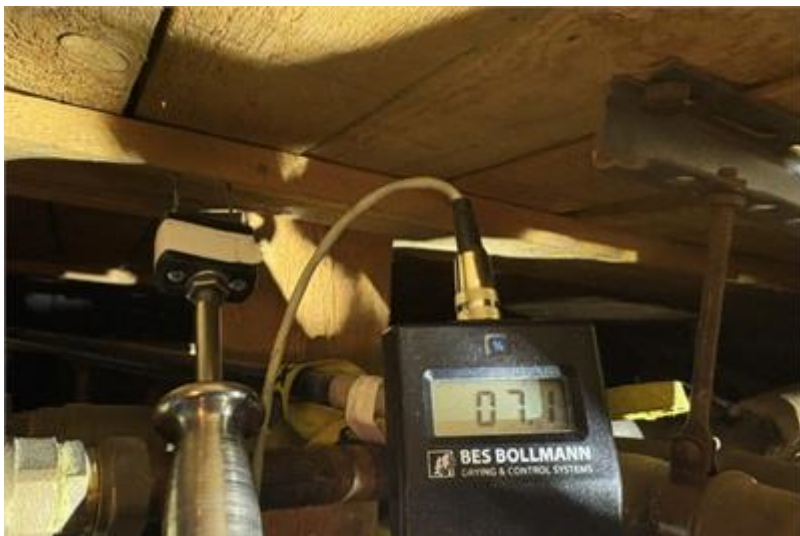
| Byggnadsdel | Krypgrund. |
| Konstruktionsdel | Trossbottens undersida. |

Vid kontroll av konstruktion mättes fuktkvoter stickprovsvis i trossbottens undersida till mellan 7- 10% fuktkvot.

Mikrobiell påväxt förekommer i utrymmet.

(Delar av krypgrunden var ej besiktningsbar p.g.a. trångt utrymme. Mkt lösöre förekom i utrymmet, vilket begränsar möjligheten att besiktiga utrymmet).

Vid kontroll av konstruktion uppmättes fuktkvoter under det kritiska gränsvärdet för mikrobiell tillväxt.

Notera att stickprovsmässig undersökning är utförd. För att säkert fastställa konstruktionens uppbyggnad, kondition och fuktstatus måste en mer omfattande undersökning utföras.

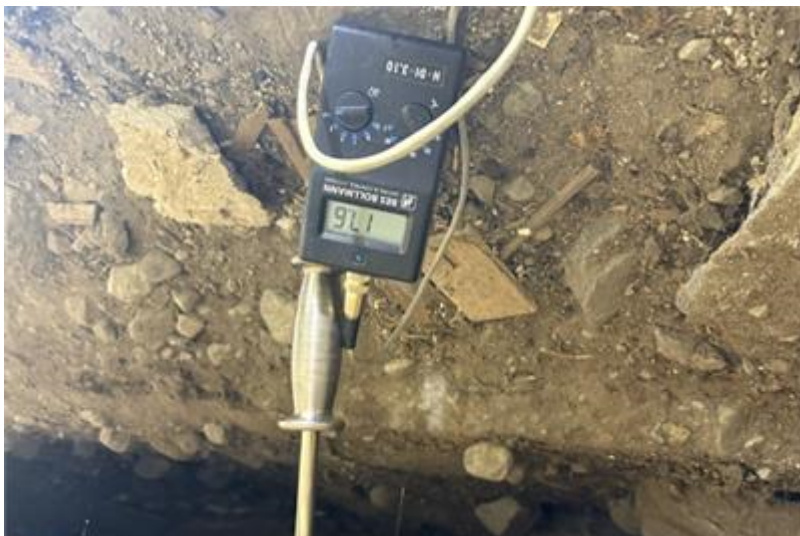
| Byggnadsdel | Torpargrund. |
| Konstruktionsdel | Trossbottens undersida. |

Vid kontroll av konstruktion mättes fuktkvoter stickprovvis i trossbottens undersida till mellan 17- 18% fuktkvot. Mikrobiell påväxt samt träskyddsbehandlat material förekommer i utrymmet. Rötskador noterades i en blottad syll under entrédörren.

(Torpargrunden är besiktigad ifrån luckan p.g.a. trångt utrymme i grunden).

Det rekommenderas att denna besiktning kompletteras med en fördjupad undersökning för att utreda orsaken till samt omfattningen av de fuktelaterade skadorna/bristerna.

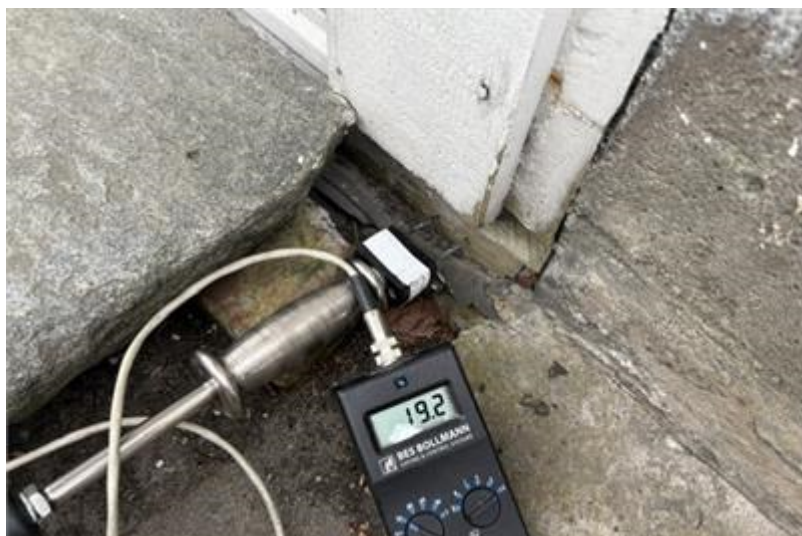
| Byggnadsdel | Betongplatta. |
| Konstruktionsdel | Ytterväggssyll. |

Vid kontroll av konstruktion mättes fuktkvoter stickprovsvis utifrån i en blottad syll under entrédörren till tvättstuga/dusch till ca 19% fuktkvot. Rötskador noterades i syllkonstruktionen. Träskyddsbehandlat material förekommer.

Det rekommenderas att denna besiktning kompletteras med en fördjupad undersökning för att utreda orsaken till samt omfattningen av de fuktelaterade skadorna/bristerna.
