**Fastighetsuppgifter**

Varvhult 1:32

Varvhult Hagaberg 4

Uppdragsnummer	O31971
Besiktningsdatum	2026-05-11
Besiktningföretag	OBM Besiktning Väst AB
Besiktningförrättare	Magnus Henriksson
Närvarande	Fastighetsägaren och mäklaren
Giltig till och med	2027-05-11

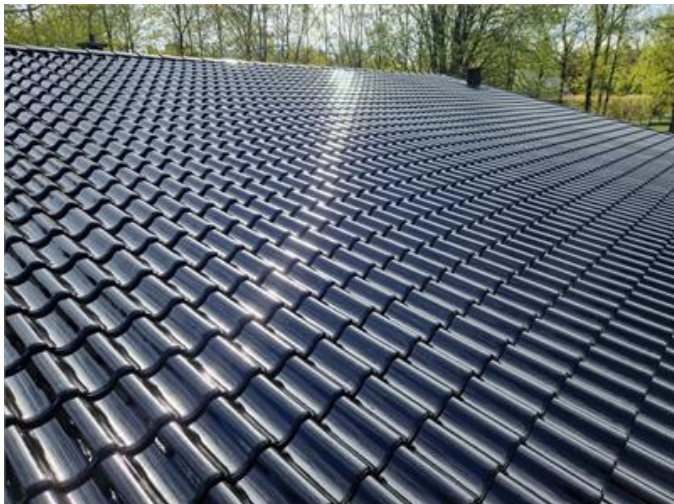
Vy på yttertak

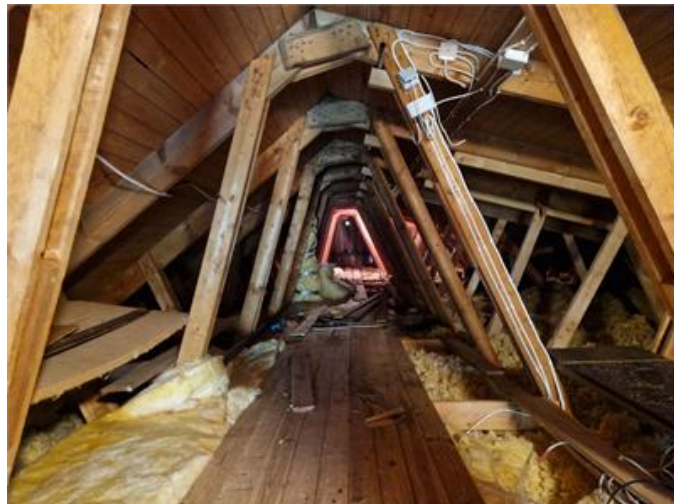
Vy på underlagstak

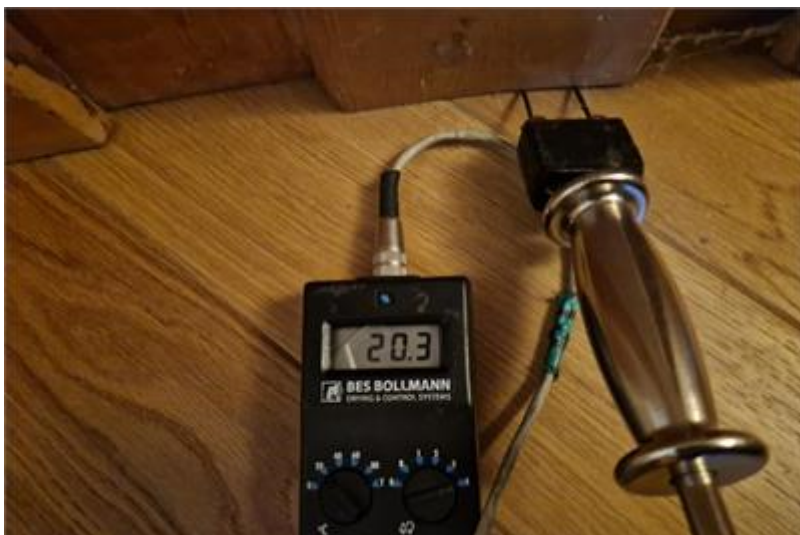
Vid besiktningen utförs stickprovsmässiga fuktmätningar i källaren och kring golv/väggvinkel mot betongplatta på mark.

Fuktkvoten visade på 17-20% och gränsvärdet för mikrobiell påväxt ligger på 17%.

Vidare noterades en avvikande lukt kring kök/sovrums ovan betongplatta på mark.

Det rekommenderas en fortsatt teknisk utredning för att kontrollera orsaken till och omfattningen av detta,
