Besiktningssprotokoll

Fastighetsbeteckning: Mosippan 10	
Fastighetsadress: Furustigen 6	
Postnummer: 52432	Ort: Herrljunga

Besiktningdatum: 2026-05-07	Protokollnummer: 69662807
Temperatur: 16 °C	Väderlek: Sol
Tekniker: Martin Ivarsson	
E-post: Martin.Ivarsson@anticimex.se	
Kontor: Borås	
Närvarande: Uppdragsgivare

Försäkringsbesiktning

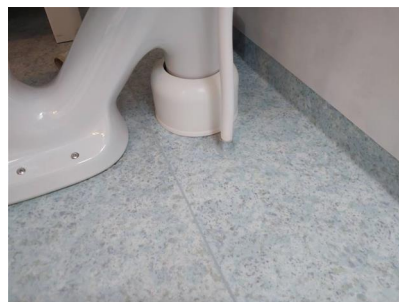
Rör genomföring finns i golv.

Rör genomföringar i golvet medför en ökad risk för att vatten tränger ner i omkringliggande konstruktioner och orsakar fuktskador.
