# Besiktningssprotokoll

Anticimex Försäkringsbesiktning i samarbete med Fastighetsbyrån

Fastighetsbeteckning: Ugglan 6	
Fastighetsadress: Laggarhultsgatan 22	
Postnummer: 641 34	Ort: Katrineholm

Besiktningdatum: 2026-05-05	Protokollnummer: 69664091
Temperatur: 12 °C	Väderlek: Sol
Tekniker: Marcus Axinge	
E-post: marcus.axinge@anticimex.se	
Kontor: Eskilstuna	
Närvarande: Karin Valfridsson / Fastighetsägare

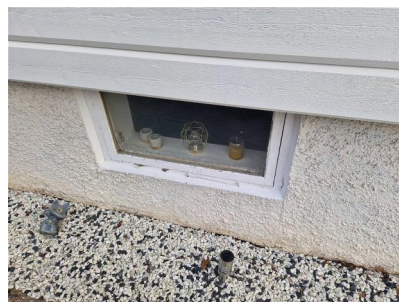
Vissa Isolerglas är äldre.

Befintliga fönster är äldre vilket betyder att tätningen mellan fönsterrutorna kan vara sämre. Detta kan leda till att missfärgning/imma kan uppstå mellan glasrutorna.

Källarfönster är i behov av målning/underhåll.

Fönsterbågar och fönsterkarmar där målningsbehov finns riskerar att få fukt- och rötskador på grund av sämre vattenavvisande förmåga.

För att öka livslängden på fönster rekommenderas målning och underhåll.

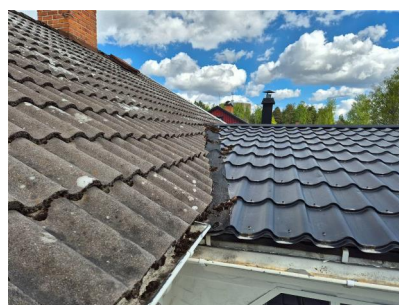
Yttertaket är äldre och i behov av renovering.

Taket är äldre och har passerat tiden för sin tekniska livslängd.

Renovering av yttertaket rekommenderas. Kontakta en takentreprenör för en renovering. I samband med renoveringen bör omkringliggande konstruktioner kontrolleras för att upptäcka eventuella följdskador.

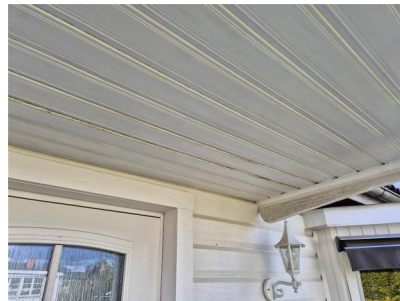
Innertaket är fuktskadat.  
Observera att takläggningen är äldre och vinkelrännan mellan farstutak och bostadsdel har brister.

Kontakta takläggare.

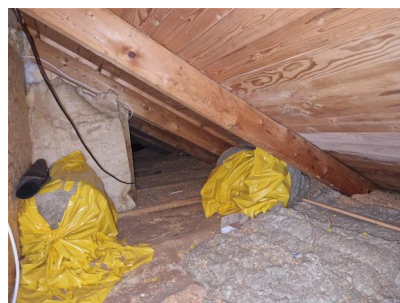
Vid kontroll av vinden uppmättes fuktvärden under kritisk fuktnivå för mikrobiell tillväxt och en normal lukt upplevdes.  
Fuktkvoten i underlagstak/takbjälkar uppmättes till 9 %.

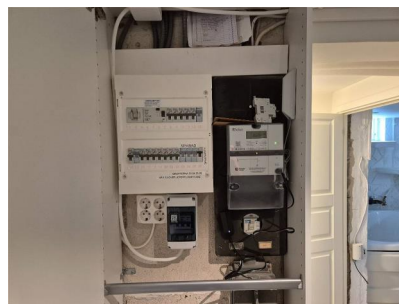
El-centralen har jordfelsbrytare.

Jordfelsbrytare finns installerad vid elcentralen.
