**Fastighetsuppgifter**

Fastighetsbeteckning  
Vanneberga 10:27  
Adress  
Gälltoftavägen 144  
29169 Fjälkinge

Uppdragsnummer G38152  
Besiktningdatum 2026-05-06  
Besiktningföretag OBM Kronoberg AB  
Besiktningförrättare Tommie Samuelsson  
Närvarande Fastighetsägaren  
Giltig till och med 2027-05-06

Byggnadsbeskrivning	Byggnadsår
Huset är ett 1½-planshus med källare.	1931
Till eller ombyggnad	Övrigt
1974	Övriga byggnader som tillhör fastigheten har ej ingått i besiktningen

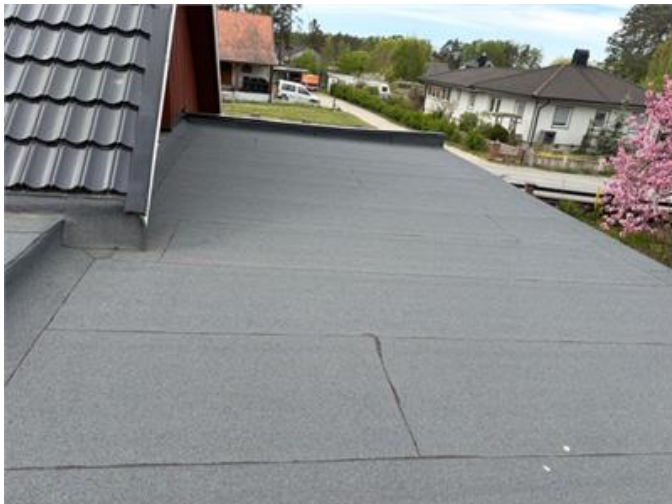
Allmän bild låglutande papptak

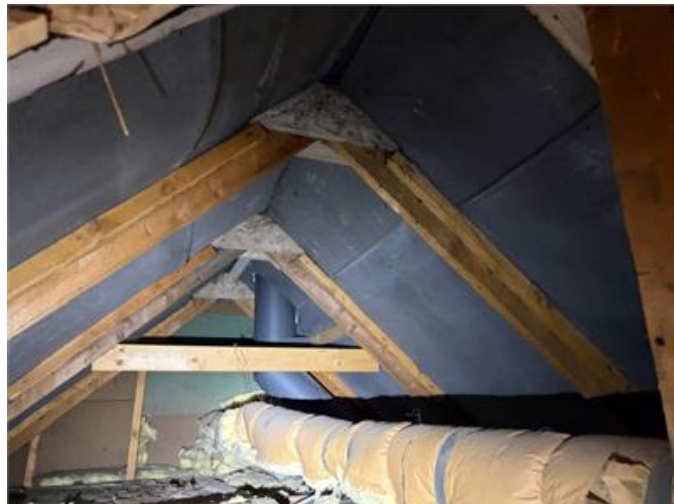
Vindsutrymmen	X				Äldre undertak av eternit och del med takspån förekommer kvar under nya taket. Nytt tak monterat ovanpå med nytt svall, papp, läkt och plåt enligt lämnade uppgifter
				X	Delar av vind/takkonstruktionen är helt inklädd och där av ej besiktningbart.
Torpargrund		X			Se kommentar/riskanalis
<b>Hela huset</b>					
Allmänt		X			Det förekommer golv som är ojämna/lutar
		X			Det förekommer jordade och ojordade eluttag. Stickprovskontroll av jordade eluttag utförd utan anmärkning.
<b>Övreplan</b>					
Allmänt		X			Tilluftsdon rekommenderas i sovrum/allrum
Allrum	X				
Sovrum	X				
Dusch/wc		X			-Utrymmet har äldre standard och den tekniska livslängden är passerad, kommande renoveringsbehov. -Manschett i golvbrunn bedöms ej vara korrekt skuren (synlig under klämring) -Hela golvet lutar ej mot golvbrunn. -Fogsläpp förekommer mellan klinkerplattor
					-Fuktindikering har utförts stickprovsmässigt utan att några förhöjda fuktindikationer erhållits.

Allmän bild från vindsutrymmet

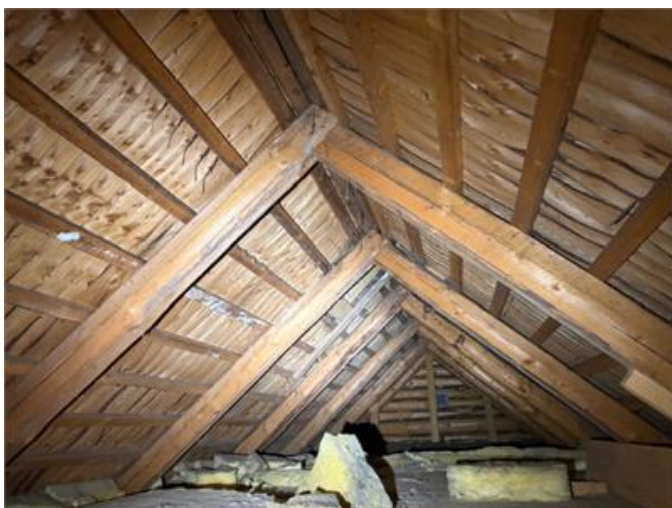
Allmän bild från vindsutrymmet

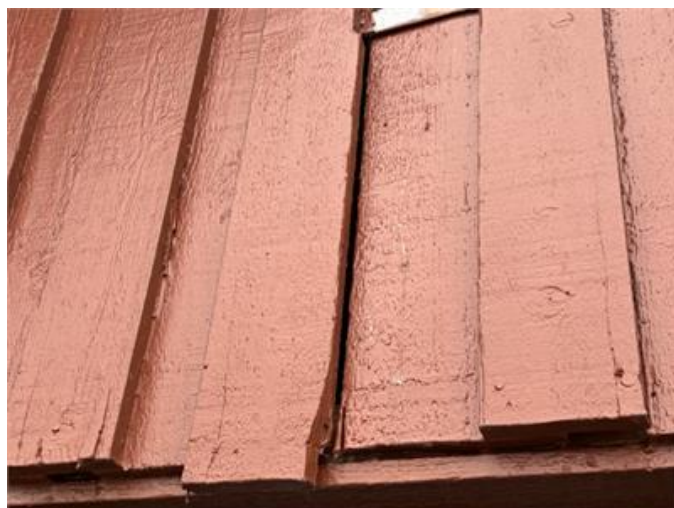
Springa förekommer mellan enstaka lockpanel/panel som bör tätas/målas

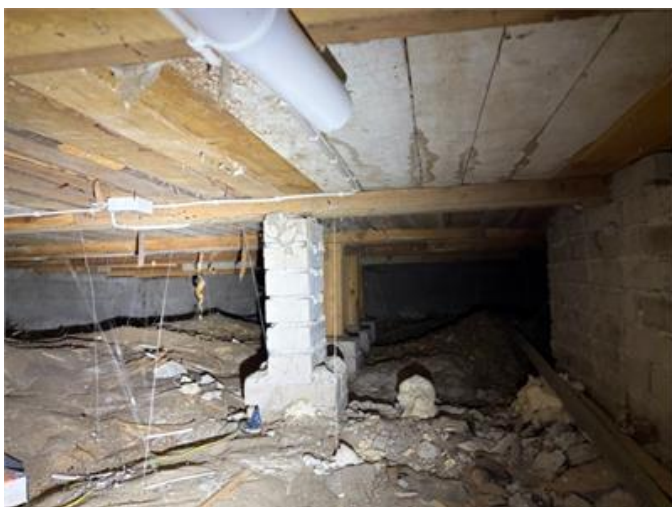
I utrymmet avslutas avluftningen från centraldammsugaren. Missfärgningar förekommer lokalt på undersidan av bjälklaget. Ingen förhöjd fukt uppmättes vid besiktningen. Orsak till missfärgning okänd. Man bör kontrollera så centraldammsugaren inte släpper ut varm luft via avluftningen.

I utrymmet avslutas avluftningen från centraldammsugaren. Missfärgningar förekommer lokalt på undersidan av bjälklaget. Ingen förhöjd fukt uppmättes vid besiktningen.

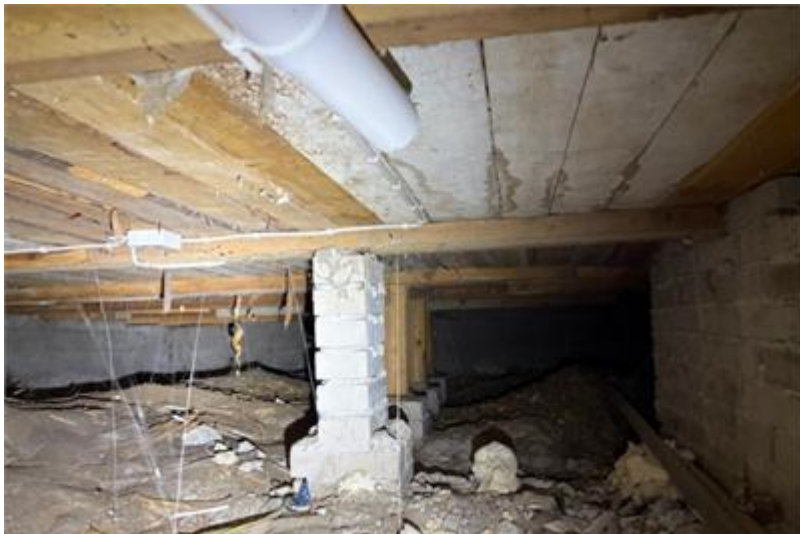
Kontroll av konstruktion visade fuktkvoter på 14% i bottenbjälklaget. Risk för mikrobiell tillväxt föreligger om fuktkvoten överstiger 17%. Fuktkvoten i en torpargrund växlar med årstiderna. I normalfallet är fuktbelastningen mot grunden som högst under sommartid (juni-augusti) för att sjunka under vinterhalvåret.

En torpargrund är en riskkonstruktion med avseende på fukt- och mikrobiella skador. För att säkert fastställa grundens funktion och golvbjälklagets kondition krävs alltid en fortsatt teknisk undersökning, se även info på protokollets sista sida Pos. 10.
