Rinkaby 6:10

Södermalmsvägen 4

Uppdragsnummer	G38177
Besiktningsdatum	2026-05-08
Besiktningföretag	OBM Kronoberg AB
Besiktningförrättare	Tommie Samuelsson
Närvarande	Fastighetsägaren
Giltig till och med	2027-05-08

Byggnadsbeskrivning	Byggnadsår
Huset är ett 1½-planshu	1909
Till eller ombyggnad	Övrigt
	Övriga byggnader som tillhör fastigheten har ej ingått i besiktningen

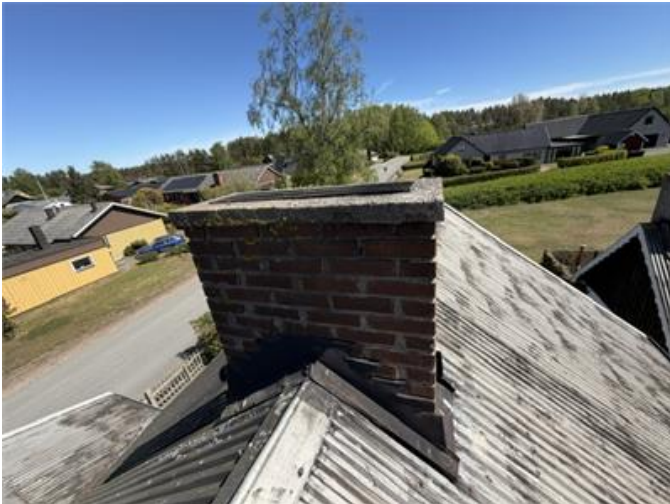
Tak			X		-Plåttaket är ålderstiget med ett närliggande renoveringsbehov. Rostiga skruvar/plåtar förekommer. Fuktskada noterades i takfot vid veranda. -Väderskydd rekommenderas till skorsten
Vindsutrymmen		X			-Undertaket består av det ursprungliga takspånnet (sticketak). Inga pågående skador noterades -Ventilation från Wc avslutas på vind och bör ledas ut från huset
				X	Merparten av vind/takkonstruktionen är helt inklädd och där av ej besiktningsbart
Torpgrund		X			Se kommentar/riskanalys
<b>Hela huset</b>					
Allmänt		X			Det förekommer golv som är ojämna/lutar
		X			Stickprovskontroll av jordade eluttag utförd utan anmärkning. Jordfelsbrytare finns installerad.
<b>Övreplan</b>					
Allmänt		X			Tilluftsdon saknas
Hall	X				
Sovrum 1	X				
Wc		X			Det förekommer inget tätskikt på golv med uppvik mot väggar vilket hade varit till fördel vid ev. läckage.
Sovrum 2/tv-rum	X				
<b>Entreplan</b>					
Entré/hall	X

Yttertaket är ålderstiget, väderskydd rekommenderas till skorsten

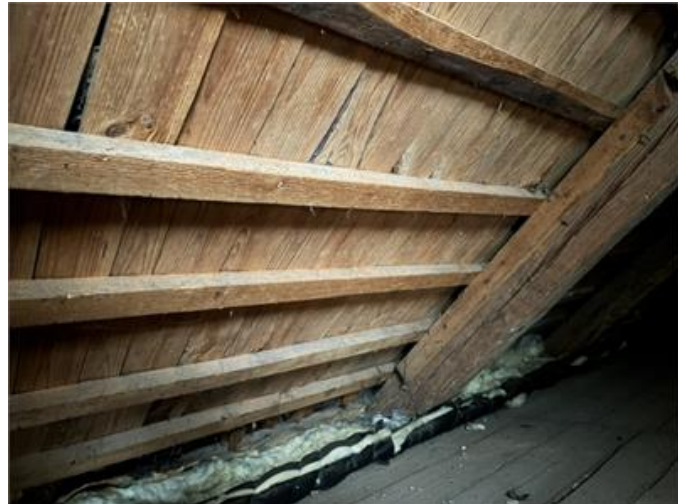
Allmän bild från vindsutrymmet

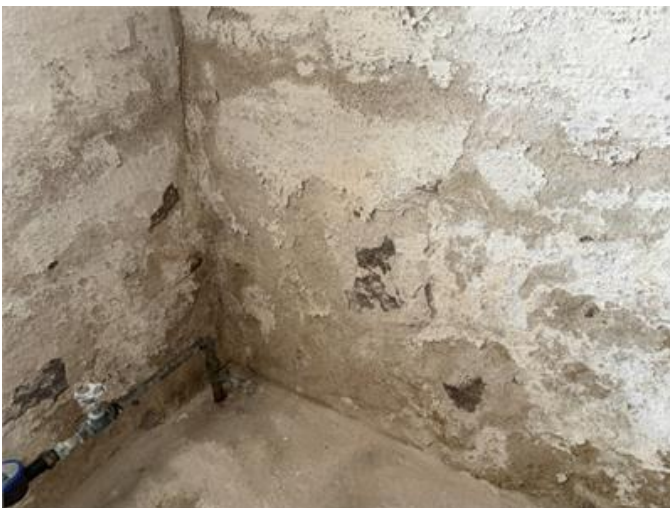
**KÄLLARE** Allmänt; Fuktinträning förekommer i de motfyllda ytterväggarna. Detta anses dock vara normalt med tanke på husets ålder. Utvändiga åtgärder avseende utvändigt fuktisolering och dränering kan förbättra situationen. Luftavfuktare rekommenderas att palcera i källaren. Det förekommer ingen golvbrunn i utrymmet.

Fuktinträngning förekommer i de motfyllda ytterväggarna. Detta anses dock vara normalt med tanke på husets ålder.

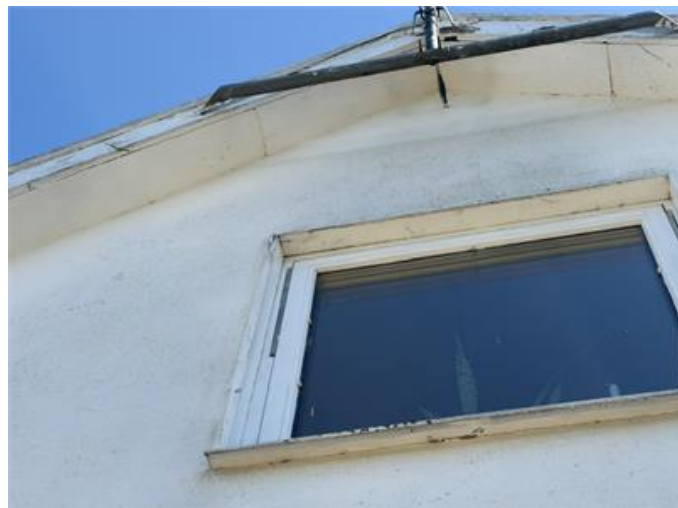
Överbleck sakas fönster. Några trälistor ligger monterade utanför fasaden med risk för fuktskador.

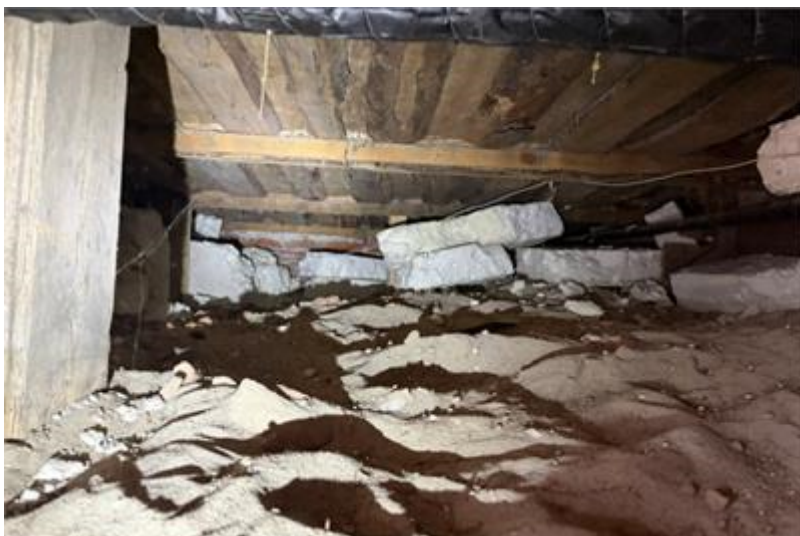
Kontroll av konstruktion visade fuktkvoter på 12% i bottenbjälklaget och i klossar under stöttor som ligger i kontakt med marken. Risk för mikrobiell tillväxt föreligger om fuktkvoten överstiger 17%. Fuktkvoten i en torpargrund växlar med årstiderna. I normalfallet är fuktbelastningen mot grunden som högst under sommartid (juni-augusti) för att sjunka under vinterhalvåret.

En torpargrund är en riskkonstruktion med avseende på fukt- och mikrobiella skador. För att säkert fastställa grundens funktion och golvbjälklagets kondition krävs alltid en fortsatt teknisk undersökning, se även info på protokollets sista sida Pos. 10.
