Hovby 50:5

Åsumvägen 600

Uppdragsnummer	G38154
Besiktningsdatum	2026-05-06
Besiktningföretag	OBM Kronoberg AB
Besiktningförrättare	Tommie Samuelsson
Närvarande	Fastighetsägaren
Giltig till och med	2027-05-06

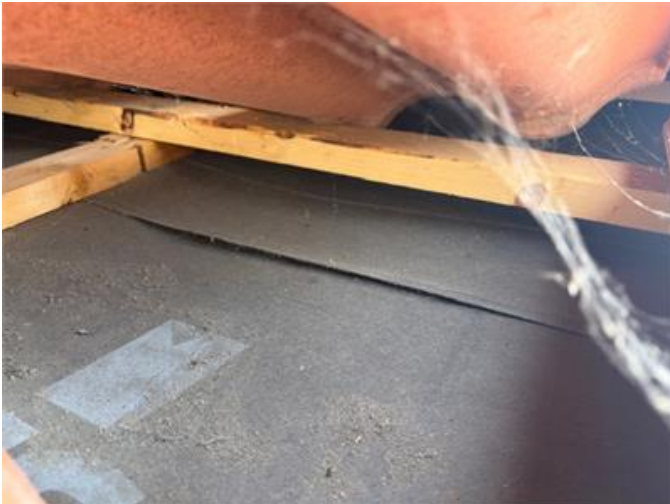
Stickprovskontroll av läkt och takpapp utförd utan anmärkning.

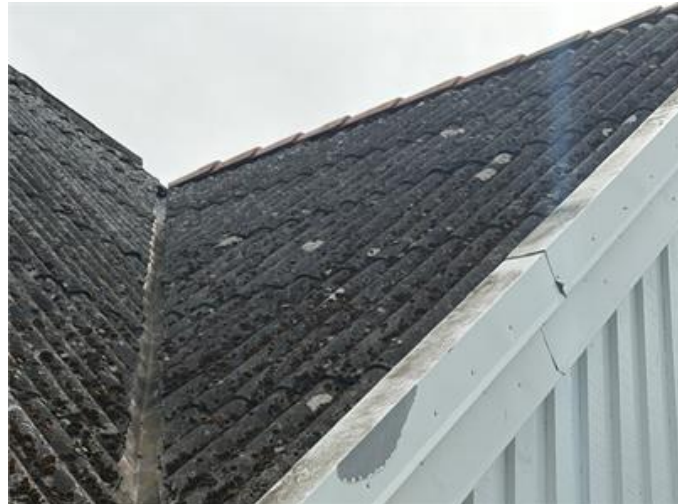
TAK, eternit; Yttertakets av eternit är ålderstiget vilket innebär att det har ett minskat motstånd mot fukt. Vilket ökar risken för fuktskador på underliggande svallbräddor. Att måla eterniten förlänger dess livslängd. Rostangrepp noterades i rännal.

Del av taket (baksida, vinkel) består av eternit, se kommentar/riskanalys

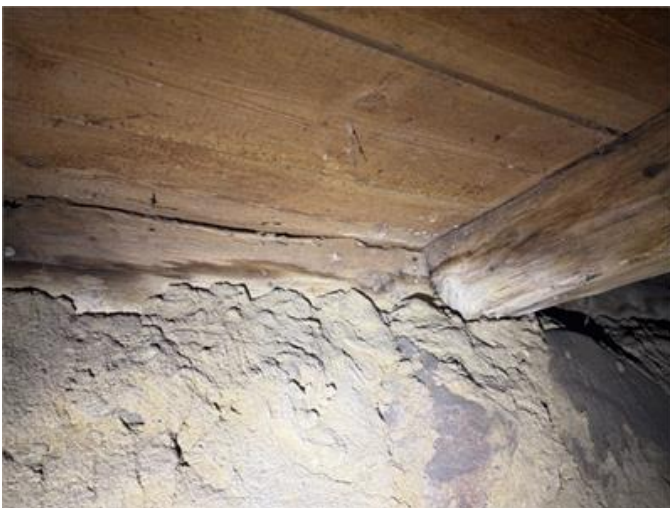
Fuktkvoten uppmättes mellan 17-20% i bjälklaget. Det kritiska gränsvärdet för mikrobiell tillväxt är satt till ca 17%. Högst fuktbelastning i grunden förväntas främst sommartid. Ventilationen i övrigt noterades som god vid besiktningen.

Lokala missfärgningar förekommer på ekbalkar som ligger i kontakt med sten/grundmur som uppstår av kondensbildning då stenarna är kalla. Inga skador i balkarna med behov av byte noterades.

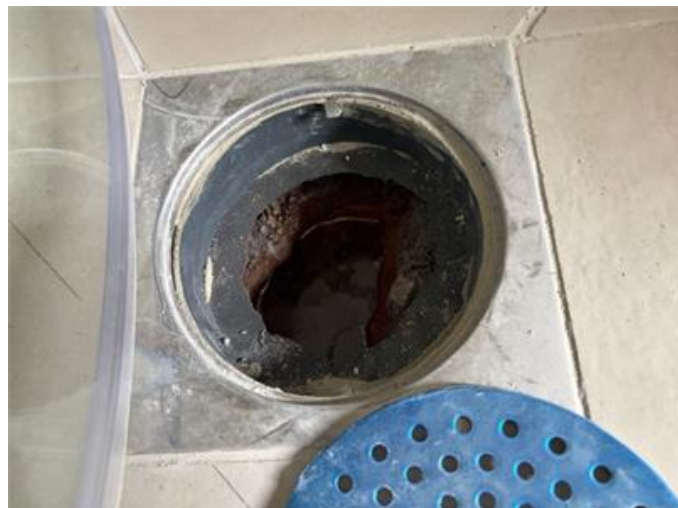
Den äldre rostangripna golvbrunnen av gjutjärn byttes ej vid renoveringen vilket är ett avsteg från branschreglerna.

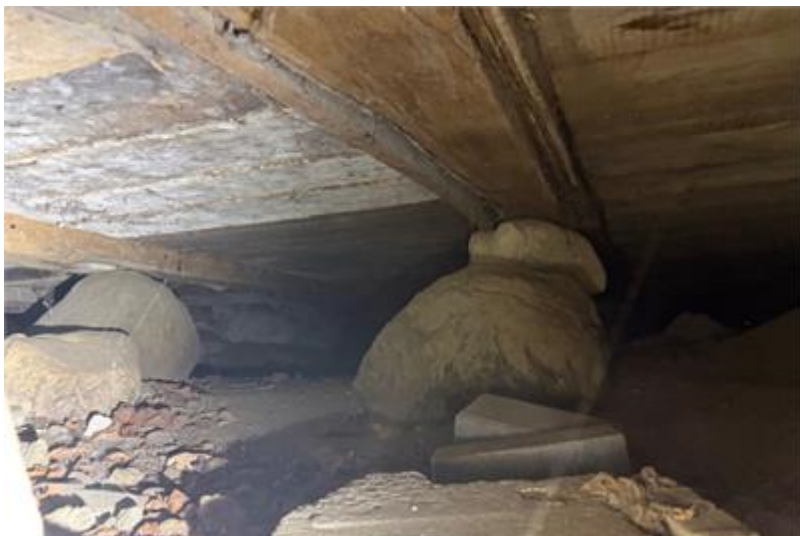
Fuktkvoten uppmättes mellan 17-20% i bjälklaget. Det kritiska gränsvärdet för mikrobiell tillväxt är satt till ca 17%. Högst fuktbelastning i grunden förväntas främst sommartid.
