Fastighetsuppgifter

Fastighetsbeteckning
GEIJER 15
Adress
Abraham Ahlens väg 7
29145 Kristianstad

**Besiktningssuppgifter**

Uppdragsnummer	G38148
Besiktningsdatum	2026-05-05
Besiktningföretag	OBM Kronoberg AB
Besiktningförrättare	Tommie Samuelsson
Närvarande	Fastighetsägaren
Giltig till och med	2027-05-05

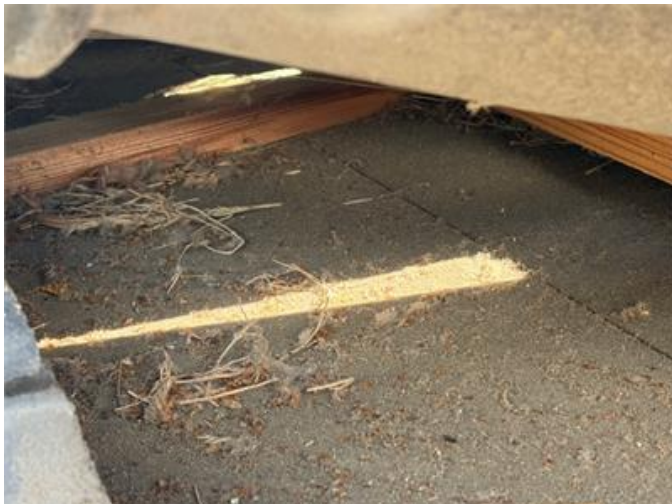
Stickprovskontroll av läkt och takpapp utförd utan anmärkning.

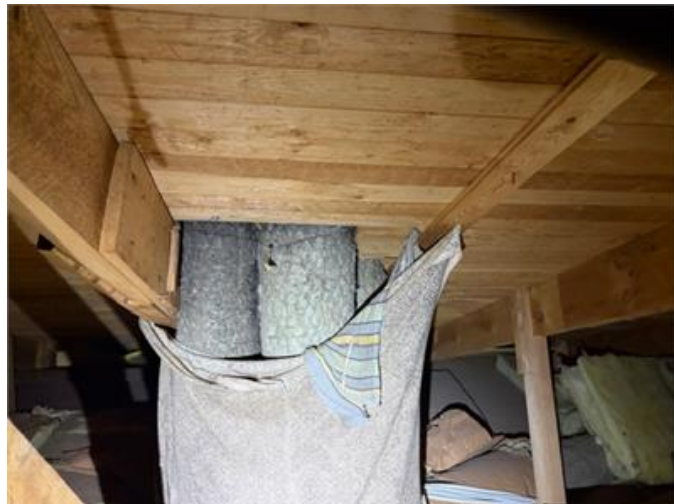
Allmän bild från vind

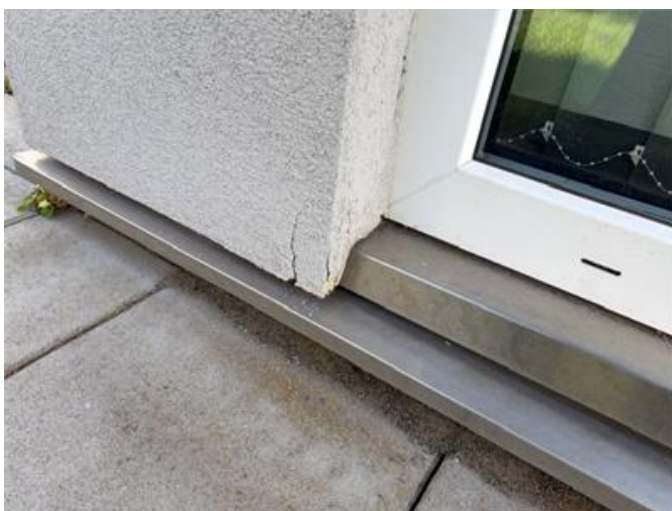
-Lokal spricka/putssläpp förekommer i fasadputs vid stora fönsterpartiet.
-Plåtbleck till stora fönsterpartiet (tillbyggnad) lutar in mot fönster

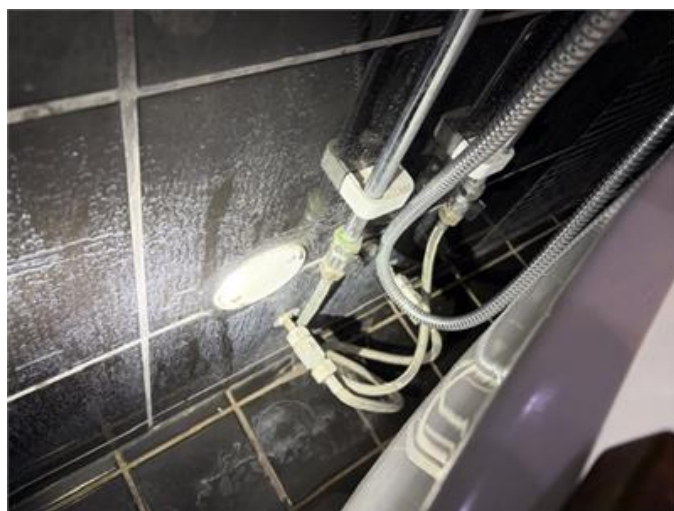
Besiktningresultat					
Bedömningskala: 1 = Utan anmärkning, 2 = Påpekande, 3 = Bör åtgärdas, 4 = Ej besiktningbart					
Byggnadsdel	1	2	3	4	Anmärkning
			X		Doslock till äldre elinstallation förekommer olämpligt placerat bakom badkar. Elektriker bör kontrollera så elen är sanerad.
					-Fuktindikering har utförts stickprovsmässigt utan att några förhöjda fuktindikationer erhållits.

Doslock till äldre elinstallation förekommer olämpligt placerat bakom badkar. Elektriker bör kontrollera så elen är sanerad.

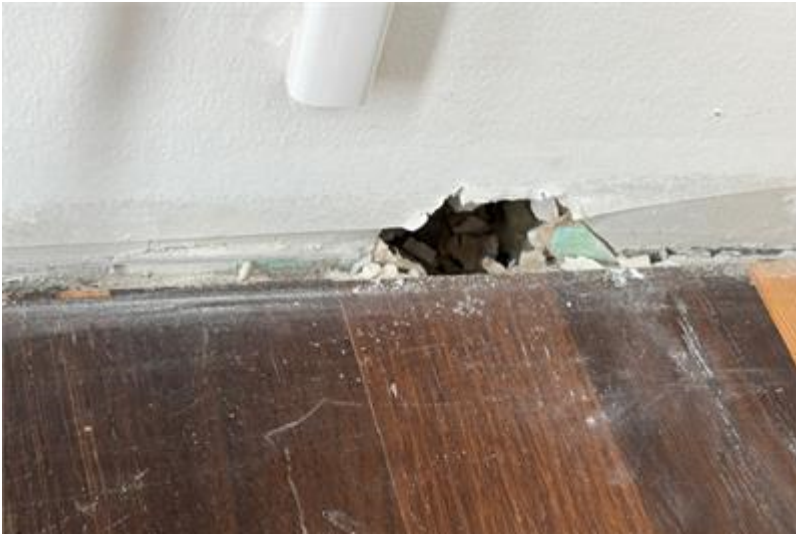
HELA Huset Allmänt; En betongplatta på mark utan kapillärbrytande skikt medför ökad risk att fukt känsliga material/täta ytskikt i kontakt med betongplattan blir mikrobiellt angripna. Ytterväggssyllen ligger mot gjutningen (djupt monterad mot plattan) och via provhål bakom sockel har det ej gått att avgöra huse syllregeln ligger monterad mot plattan. Låga fuktvärden uppmättes i ovkant av syll och normal lukt upplevdes, se bilaga.

Vid stickprovskontroll av syllkonstruktionen som utförde i yttervägg uppmättes fuktkvoten till ca 11% i ovankant av motgjuten syllregel. Från provhål har det ej gått att avgöra om syllen är träskyddbehandlad samt om hur den ligger monterad mot betongplattan.
