Guldbaggen 5

Ekoxgatan 28

Uppdragsnummer	A36753
Besiktningsdatum	2026-05-11
Besiktningföretag	OBM Byggnadsmiljö AB
Besiktningförrättare	Mattias Forsberg
Närvarande	Säljare
Giltig till och med	2027-05-11

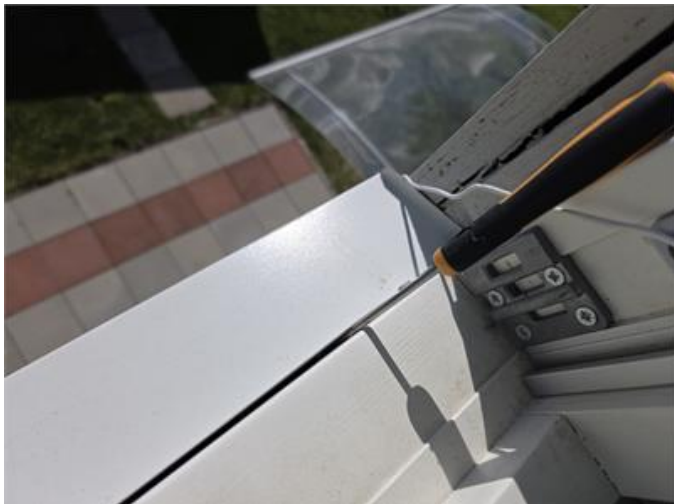
Vardagsrum	X				
Utvändigt					
Tak		X			- Fotplåtar saknas på taket ovan hänggrännor - Mossa på tak, mossa medför reducerad livslängd på takpannorna.
Fasad		X			Fasadpanelen har rötskador i dess nederkant.
Fönster		X			- Dörrarnas tröskelbeslag bör ses över. - Otätheter noterades mellan fönsterbleck, smyg & karm . Se bild.
Grund	X				
Uterum	X				Enklare byggteknisk standard.

Otättheter mellan fönsterbleck, smyg & karm.
