**Fastighetsuppgifter**

Fastighetsbeteckning  
Stora Benhamra 3:16  
Adress  
Stora Benhamra 42  
18697 Brottby

**Besiktningssuppgifter**

| Uppdragsnummer | AB7159 |

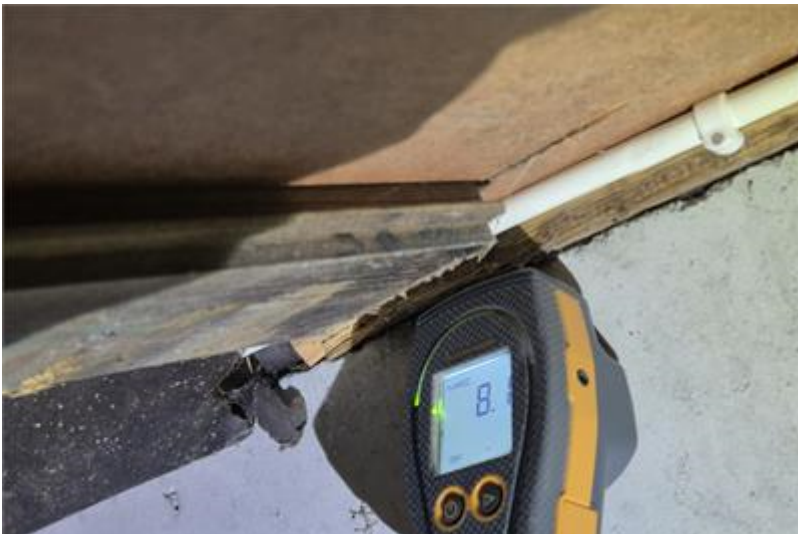
| Byggnadsdel | Krypgrund |
| Konstruktionsdel | Träbjälklag |

Fuktkvot mättes stickprovsmässigt till ca 8-10% FK i grundens syllar och regler.

Det kritiska gränsvärdet för mikrobiell tillväxt brukar anges till ca 15-17% fuktkvot (FK).

Baserat på stickprovsmätningar bedöms inget åtgärdsbehov nödvändigt.
