# Besiktningssprotokoll

Fastighetsbeteckning: Kallfors 1:81	
Fastighetsadress: Myrstugevägen 52	
Postnummer: 15338	Ort: Järna

Besiktningdatum: 2026-05-07	Protokollnummer: 69683336
Temperatur: +10 °C	Väderlek: Sol
Tekniker: Peter Scibor	
E-post: peter.scibor@anticimex.se	
Kontor: Stockholm Syd	
Närvarande: Säljaren Peter Scibor Anticimex

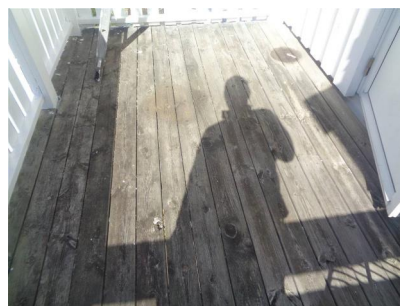
Balkongtrall är i behov av målning/underhåll.

Träkonstruktioner där målningsbehov finns riskerar att få fukt- och rötskador på grund av sämre vattenavvisande förmåga.

För att öka livslängden på balkongen rekommenderas målning och underhåll.

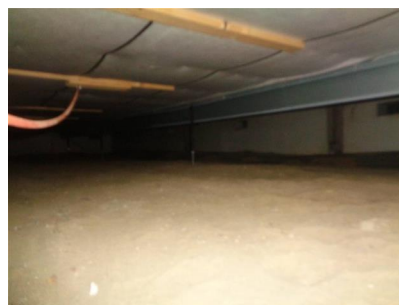
Vid kontroll av konstruktionen i krypgrund uppmättes fuktvärden under kritisk fuktnivå för mikrobiell tillväxt.

Markplast finns men täcker inte fullt ut i utrymmet.  
Organiskt material finns ställvis på markytan.  
Sand ligger på markplasten

Golvbjälklaget ovan den uteluftsventilerade krypgrunden riskerar att drabbas av fuktskador på grund av naturlig fuktpåverkan. Detta kan i sin tur leda till mikrobiella skador (angrepp av mikroorganismer) som kan leda till att mikrobiell lukt sprids till boendemiljön.  
Fuktkvoten uppmättes till 11 %.

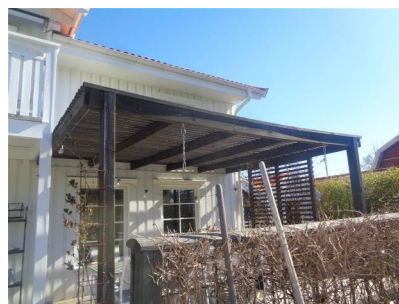
Delvis rötskador finns i pergolan och en bärlina bågnar.

Rekommenderas att kontakt tas med en behörig fackman för kontroll och åtgärd

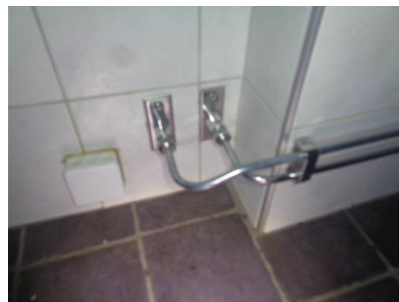
Våtutrymmet har äldre yt-/tätskikt.  
Rör genomföringar finns i vägg i duschzon.

Eftersom funktionen, som innebär att ytskiktet/tätskiktet ska vara vattentätt, kan vara nedsatt finns en ökad risk att vatten tränger igenom ytskiktet/tätskiktet med vattensador i omkringliggande konstruktioner som följd.
