Besiktningssprotokoll

Anticimex Försäkringsbesiktning i samarbete med Fastighetsbyrån

Fastighetsbeteckning: Skogshuggaren 2	
Fastighetsadress: Tällebyvägen 3	
Postnummer: 153 35	Ort: Järna

Besiktningdatum: 2026-04-28	Protokollnummer: 69660052
Temperatur: +10 °C	Väderlek: Halvklart
Tekniker: Jonnie Loberg	
E-post: Jonnie.Loberg@anticimex.se	
Kontor: Stockholm Syd	
Närvarande: Jonnie Loberg, Anticimex. 072-1453934

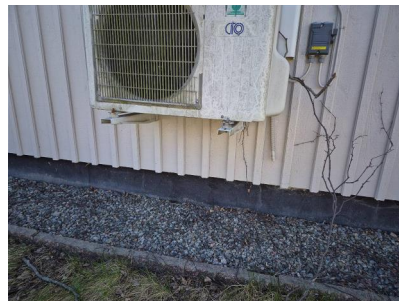
Utvändigt / Sockel

-Kondensvatten från luftvärmepumpens utedel leds inte bort från husgrunden.

Detta medför ökad risk för att vatten tränger in i anslutande konstruktioner, vilket i sin tur kan leda till fuktrelaterade skador. Observera att besiktning av byggnadens värmesystem eller värmepumpen inte har ingått i uppdraget.

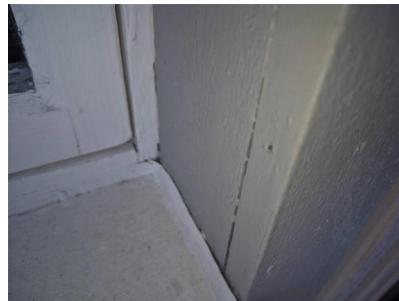
Utvändigt / Fönster

-Otätheter förekommer vid vissa fönsterbleck.

Otätheter vid fönsterbleck kan innebära en ökad risk att vatten tar sig in i väggkonstruktionen med fuktrelaterade skador som följd.

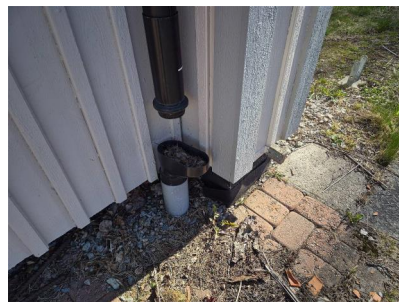
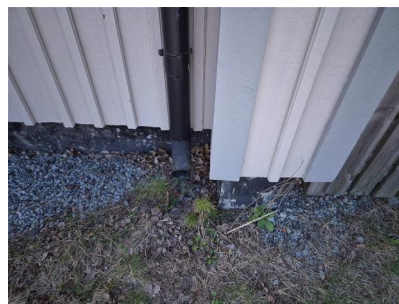
Utvändigt / Hängrännor / Stuprör

- Stuprör avslutas ovan lövsilar(se bild 1).
- Enstaka stuprör leds ej bort(se bild 2).
- Lövsilar noteras med rensbehov.
- Hängrännor noteras med rensbehov.

Ovanstående noteringar kan innebära en ökad fuktbelastning mot fasad och sockel/husgrund med fuktrelaterade skador som följd.

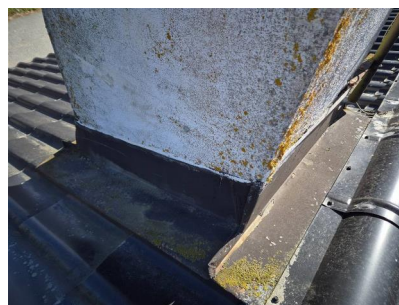
Utvändigt / Tak

- Skorstensplåt ej utbytt vid senaste takreoveringen(se bild 1).
- Skorsten noteras med putssläpp.
- Ränndalar noteras skräpfillda.

Ovanstående noteringar kan innebära en ökad risk för fuktrelaterade skador i tak och i värsta fall vidare ner i underliggande konstruktioner.

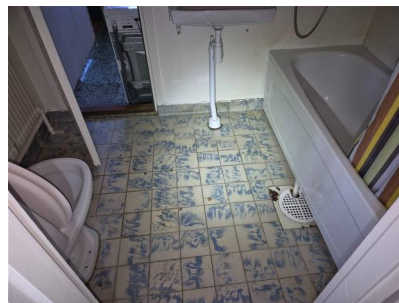
Entréplan / Badrum/Wc

-Våtutrymmet har äldre yt-/tätskikt.

-Äldre gjutjärnsbrunn.

-Rörgenomföringar finns i golv.

-Tapetsläpp noteras.

-Vindslucka (består av ett gammalt fönster) olämpligt placerad i badrum.

-Mindre sprickor förekommer i golvklinkers.

-Bristfälligt tätskitssuppvik mot trösklar.

Då utrymmet är äldre och har passerat tiden för sin tekniska livslängd rekommenderas en renovering av utrymmet. Kontakta en behörig våtrumsentreprenör för en renovering enligt gällande branschregler. I samband med renoveringen bör omkringliggande konstruktioner kontrolleras för att upptäcka eventuella följdskador.

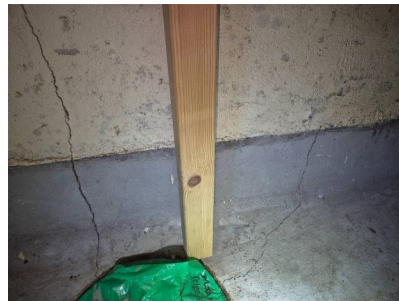
Entréplan / Förråd

-Sprickor finns i golv och väggar.

Kontakt med fackman rekommenderas för kontroll och åtgärd.

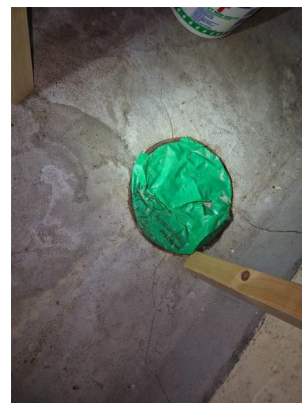
-Äldre gjutjärnsbrunn.

Se vidare under Entréplan/Allmänt/Äldre gjutjärnsbrunnar och avlopp.

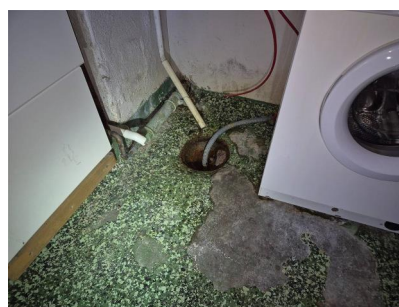
Entréplan / Tvättstuga/Groventré

- Våtutrymmet har äldre yt-/tätskikt.
- Äldre gjutjärnsbrunn.
- Färgsläpp på golv.
- Avsaknad av tätskikts uppvik mot ytterdörr.

Då utrymmet är äldre och har passerat tiden för sin tekniska livslängd rekommenderas en renovering av utrymmet. Kontakta en behörig våtrumsentreprenör för en renovering enligt gällande branschregler. I samband med renoveringen bör omkringliggande konstruktioner kontrolleras för att upptäcka eventuella följdskador.

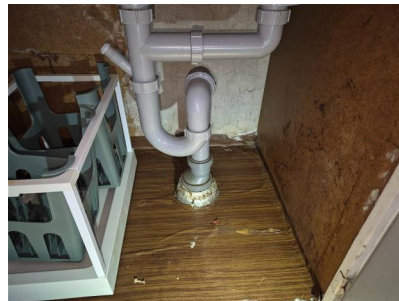
Entréplan / Kök och matplats

- Fuktskydd saknas i diskbänksskåp.
- Fuktskydd saknas under kyl/frys.

Utan fuktskydd är det svårt att upptäcka läckage från rörledningar och vitvaror. Vatten kan då tränga in i omkringliggande konstruktioner och orsaka fuktskador.

För att upptäcka eventuella läckage, installera fuktskydd.

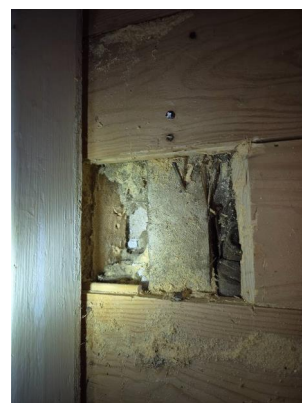
Entréplan / Sovrum 1

-Vid kontroll av konstruktion noteras att grundläggningen består av en betongplatta på mark utan underliggande isolering med en isolerad uppreglad golvkonstruktion ovan.

Fuktkvoten uppmättes till ca 12%Fk i golvregel.

Det finns risk för mikrobiell tillväxt om den relativa fuktigheten (RF) i den omgivande luften är över 75 %. I furuvirke motsvarar det en fuktkvot (FK) på 17 %.
