Östad 13:74

Torstövägen 2

Uppdragsnummer	O32001
Besiktningdatum	2026-05-11
Besiktningföretag	OBM Besiktning Väst AB
Besiktningförrättare	Kristian Rasmussen
Närvarande	Husägare, Ombud.
Giltig till och med	2027-05-11

Byggnadsbeskrivning 1-Plans kedjehus.	Byggnadsår 1972
Till eller ombyggnad -	Övrigt Huset var möblerat vid besiktningen, sidobyggnader ingår ej.

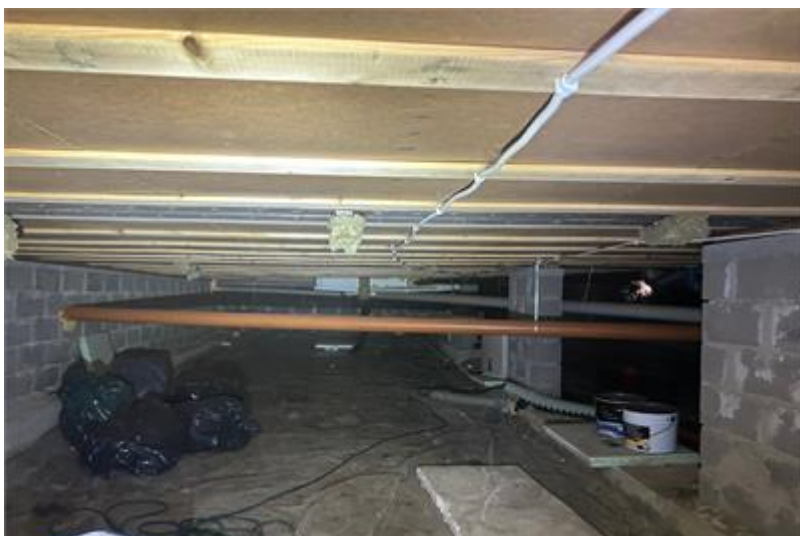
Bilaga 1 för kontroll av valda konstruktioner

Byggnadsdel	Krypgrund.
Konstruktionsdel	Bjälklagskonstruktion.
Konstruktionsuppbyggnad	Murade grundmurar överbyggda med ett isolerat träbjälklag.

Samtliga fuktkvotsmätningar är stickprovskontroller och mätvärden kan variera med årstider mm, gränsen för mikrobiell tillväxt i trä går vid ca 17 % och för rötskador vid ca 28 % fuktkvot. I krypgrunden finns idag någon form av avfuktare.

I bjälklagskonstruktionen uppmättes fuktkvoten till ca 15-18 %.
Träskyddsbehandlat virke förekommer.

Vid kontroll av konstruktion uppmättes fuktkvoter strax under och strax över kritiskt gränsvärde för mikrobiell tillväxt i trä. Därför rekommenderar vi att man byter ut den befintliga avfuktaren mot en sk sorptionsavfuktare.

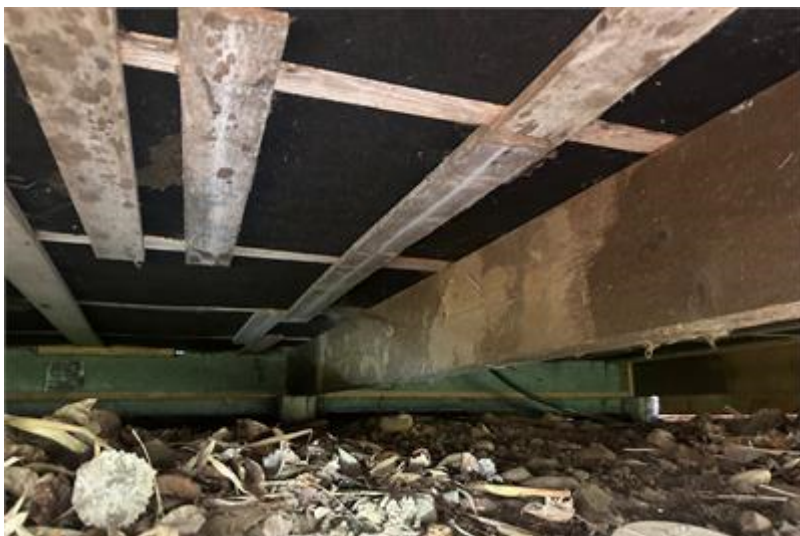
Bilaga 2 för kontroll av valda konstruktioner

Byggnadsdel	Plintgrund.
Konstruktionsdel	Bjälklagskonstruktion.
Konstruktionsuppbyggnad

Samtliga fuktkvotsmätningar är stickprovskontroller och mätvärden kan variera med årstider mm, gränsen för mikrobiell tillväxt i trä går vid ca 17 % och för rötskador vid ca 28 % fuktkvot.

I bjälklagskonstruktionen uppmättes fuktkvoten till ca 16 %.

Plintgrunder är generellt ansett som riskkonstruktion för fuktskador, då utomhusmiljö råder. Vanligt är även att plintar rör sig och orsakar skevheter i bjälklaget.

Man kan med fördel plasta marken under plintgrunden.
