Saltärna 1:11

Saltärna 3

Uppdragsnummer	G38179
Besiktningsdatum	2026-05-11
Besiktningföretag	OBM Kronoberg AB
Besiktningförrättare	Jonas Håkansson 0723612846 jonas.hakansson@obm.se
Närvarande	Fastighetsägare
Giltig till och med	2027-05-11

Byggnadsbeskrivning 1½-plans vinterbonat fritidshus	Byggnadsår 1895
Till eller ombyggnad Slutet av 1940-talet	Övrigt Övriga friliggande byggnader förutom gäststugan besiktigades inte

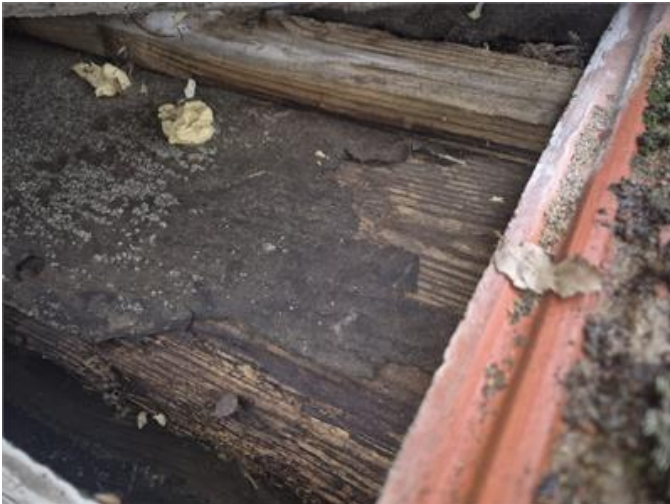
Fuktpåverkad takfot under takpannor.

TAK: Äldre målade takpannor som delvis ligger ojämnt. Vid stickprovskontroll av läkt och undertak noterades att undertaket delvis består av äldre tjärbestruken yttertakspapp men även undertakspapp där det noterades skadad papp. Vid stickprovskontroll noterades att takfot delvis var uppfuktad. Vid en rännal ligger flera takpannor ojämnt och har tätats i skarvar med fogmassa men glipa förekommer mellan två takpannor vilket medfört till att regn letat sig ner under pannorna. Taket rekommenderas undersökas vidare för bedömning av åtgärder.

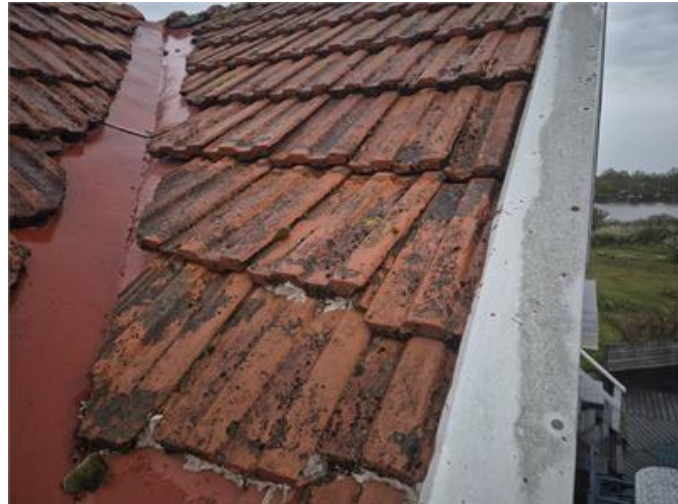
Takpannor som ligger ojämnt samt med glipa mellan pannor med risk för läckageskador.

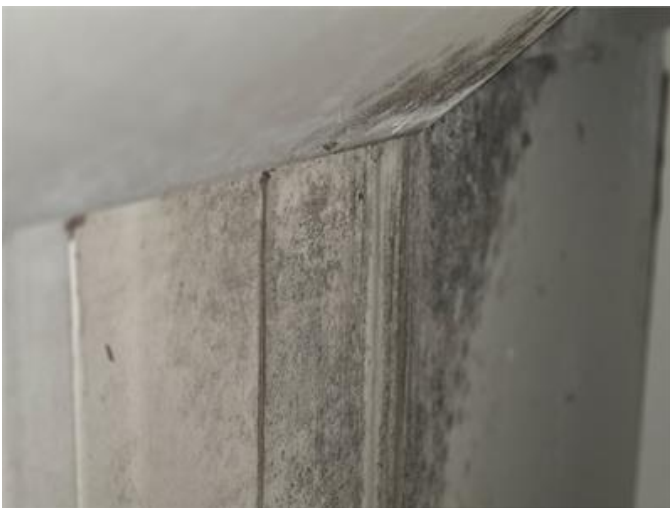
I sidvind intill murstock förekommer fuktfläckar på gipsbeklädnad. Ingen förhöjd fukt kunde indikeras men det rekommenderas att vidare undersökning av orsaken till fläckarna undersöks.

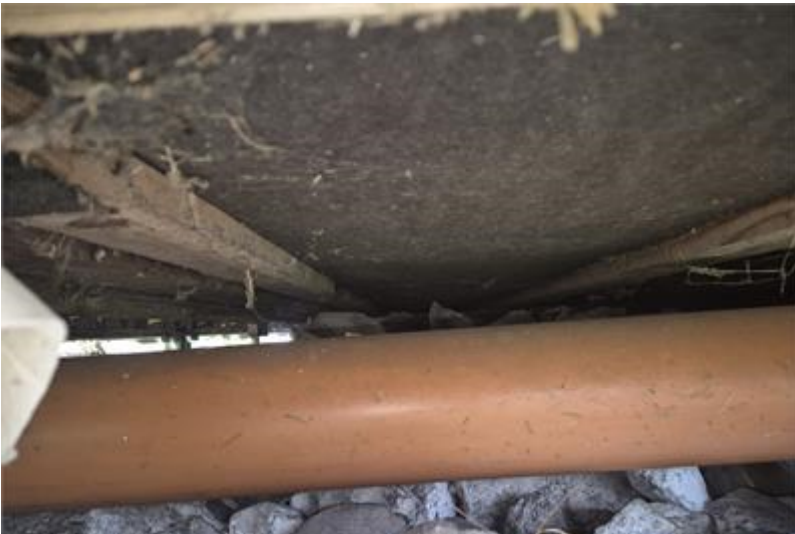
Byggnadsdel	Plintgrund
Konstruktionsdel	Bottenbjälklaget.
Konstruktionsuppbyggnad	Plintgrunder med bottenbjälklag av trä

Kontroll av konstruktion visade fuktkvoter på 13-14% i bottenbjälklagen. Risk för mikrobiell tillväxt föreligger om fuktkvoten ligger runt 16-17% och däröver. Fuktkvoten i en plintgrund växlar med årstiderna. I normalfallet är fuktbelastningen mot plintgrunden som högst under sommartid (juni-augusti) för att vara lägre under övriga månader över året.

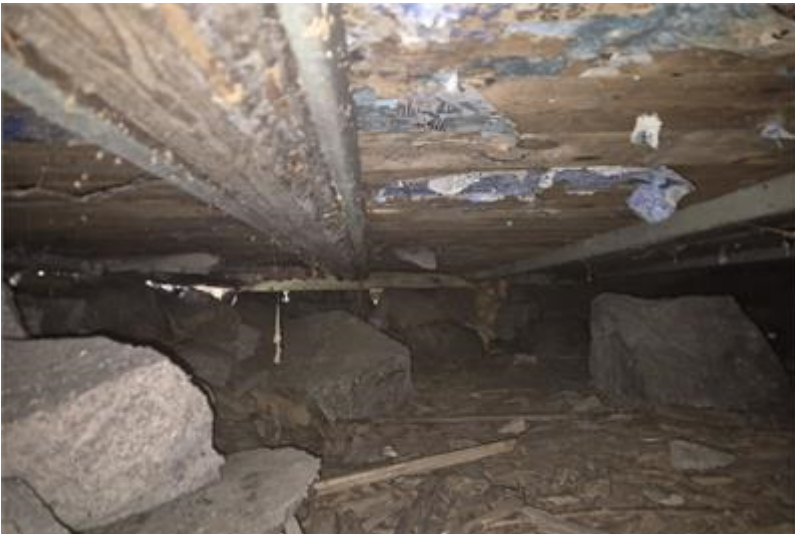
Byggnadsdel	Krypgrund
Konstruktionsdel	Bottenbjälklaget
Konstruktionsuppbyggnad	Krypgrund med bottenbjälklag av trä

Kontroll av konstruktion visade fuktkvot på 11% i bottenbjälklaget. Risk för mikrobiell tillväxt föreligger om fuktkvoten ligger runt 16-17% och däröver. Fuktkvoten i en krypgrund växlar med årstiderna. I normalfallet är fuktbelastningen mot krypgrunden som högst under sommartid (juni-augusti) för att vara lägre under övriga månader över året.

Se även text om krypgrunden under kommentarer och riskanalys.
