# Besiktningssprotokoll

Anticimex Försäkringsbesiktning i samarbete med Fastighetsbyrån

Fastighetsbeteckning: Stenslanda 1:5	
Fastighetsadress: Stenslanda Östby 1	
Postnummer: 672 91	Ort: Årjäng

Besiktningdatum: 2026-05-07	Protokollnummer: 69698224
Temperatur: 15 °C	Väderlek: Klart
Tekniker: Anton Bergström	
E-post: anton.bergstrom@Anticimex.se	
Kontor: Karlstad	
Närvarande: Anton Bergström Anticimex

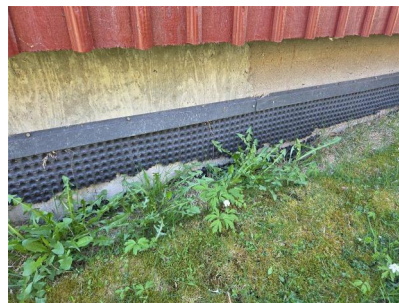
- Utvändigt fuktskydd ligger oskyddat ovan mark.

Risk finns att det utvändiga fuktskyddet skadas och funktionen försämras.

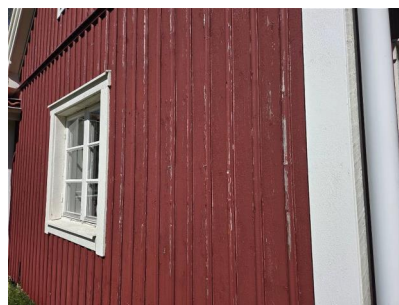
- Fasadpanelen och träkonstruktioner är i behov av målning/underhåll.

Fasadbeklädnad och träkonstruktioner där målningsbehov finns riskerar att få fukt- och rötskador på grund av sämre vattenavvisande förmåga. För att öka livslängden på fasadbeklädnaden rekommenderas målning och underhåll.

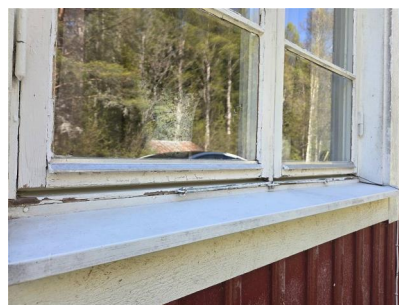
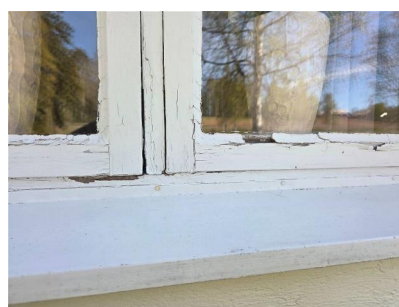
- Fönster är i behov av målning/underhåll.

Fönsterbågar och fönsterkarmar där målningsbehov finns riskerar att få fukt- och rötskador på grund av sämre vattenavvisande förmåga.

För att öka livslängden på fönster rekommenderas målning och underhåll.

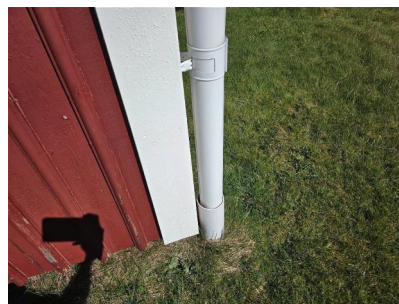
- Lövsilar saknas.

När det saknas lövsilar så finns det risk att det blir stopp i dagvattenledningen.

För att hindra stopp i dagvattenledningar rekommenderas komplettering av lövsilar.

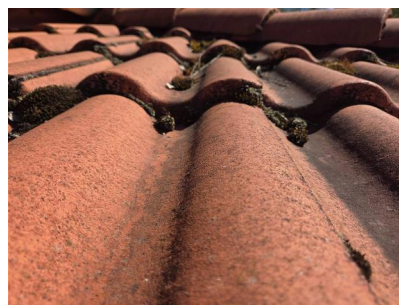
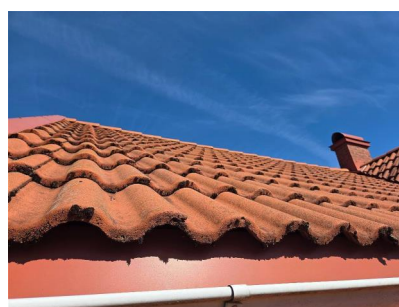
- Mosspåväxt finns på takpannor.

Mossa som växer på taket kan leda till att taktäckningen har ett minskat motstånd mot vatteninträngning. Detta i sin tur kan leda till fuktskador på träläkt och takkonstruktionen vilket kan resultera i mikrobiella skador (angrepp av mikroorganismer).

För att öka livslängden på taket rekommenderas att mossan tas bort från takpannorna.

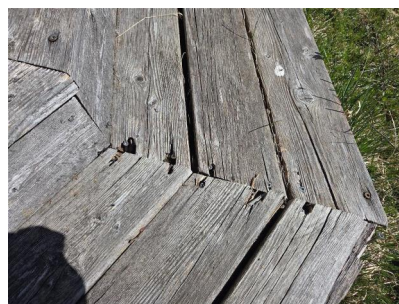
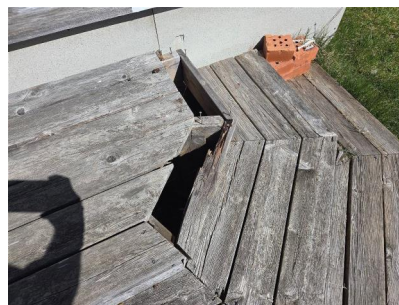
- Rötskador finns på trapp till farstukvist.

Rötskador i altan och är ett tecken på bristande fuktskydd och hög fuktpåverkan.

Byt ut det rötskadade virket.

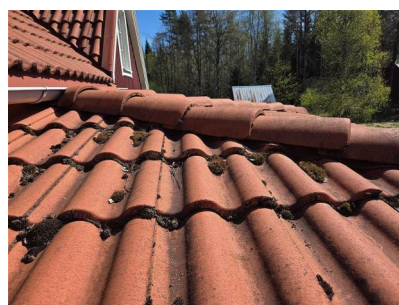
- Fastukvistens tak har ett låglutande tak som har fel taktäckning.

Taktäckningen av betongpannor är inte anpassad till taklutningen. Risk finns för läckage med fuktskador som följd.

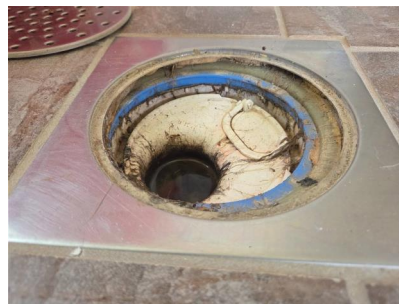
- Tätskikt är felmonterat i golvbrunnen. Sticker ut under klämringen.

När tätskikt är felmonterat i golvbrunnen innebär det risk för fuktskador. Vatten kan tränga ner i omkringliggande konstruktioner med fuktrelaterade skador som följd.

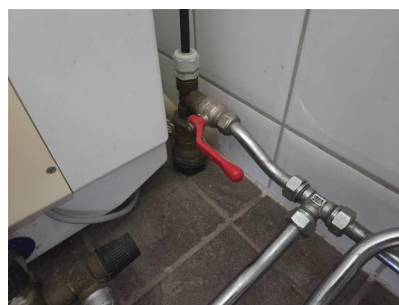
- Rör genomföring finns i golv.

Rör genomföringar i golvet medför en ökad risk för att vatten tränger ner i omkringliggande konstruktioner och orsakar fuktskador.

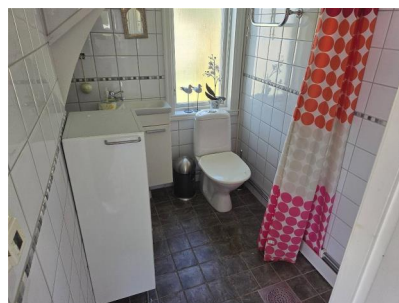
- Normala fuktvärden indikerades mot klinker/kakel.

En viss fukt tränger alltid in bakom kakel/klinker via fogarna, detta är helt normalt och innebär inte att tätskiktet/ våtrumsisoleringen under kaklet/klinkern är bristfälligt eller ur funktion.

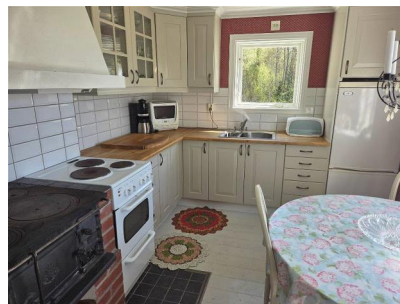
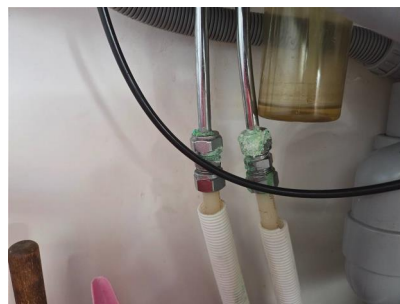
• Fuktskydd saknas i diskbänksskåp samt under kyl&frys.  
• Korrosion noterades på rörkopplingar.

Utan fuktskydd är det svårt att upptäcka läckage från rörledningar. Vatten kan då tränga in i omkringliggande konstruktioner och orsaka fuktskador.

För att upptäcka eventuella läckage, installera ett fuktskydd.

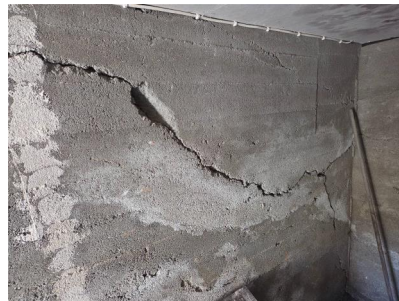
- Sprickor noterades på vägg.

Detta kan leda till fukt- och frysskador i konstruktionen.
