Besiktningssprotokoll

Anticimex Försäkringsbesiktning i samarbete med Fastighetsbyrån

Fastighetsbeteckning: Älvan 5	
Fastighetsadress: Turingevägen 8	
Postnummer: 153 36	Ort: Järna

Besiktningdatum: 2026-04-28	Protokollnummer: 69660059
Temperatur: +10 °C	Väderlek: Klart
Tekniker: Jonnie Loberg	
E-post: Jonnie.Loberg@anticimex.se	
Kontor: Stockholm Syd	
Närvarande: Jonnie Loberg, Anticimex. 072-1453934

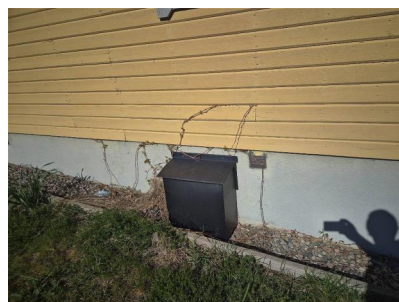
Utvändigt / Markförhållanden

- Marken lutar delvis mot huset.
- Viss växtlighet förekommer i anslutning till sockel/fasad(se bild).

Marklut mot huset kan innebära en ökad fuktbelastning mot husgrunden som kan öka risken för invändiga fuktskador.

Växtlighet som "klättrar" på sockel och fasad kan innebära en ökad risk att växtligheten tar sig in i sprickor och bakom fasad med skador som följd.

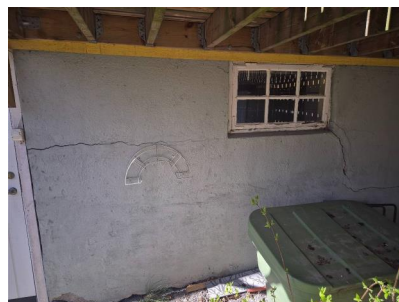
Utvändigt / Sockel

- Sprickor förekommer i sockel.

Kontakt med fackman rekommenderas för kontroll och åtgärd.

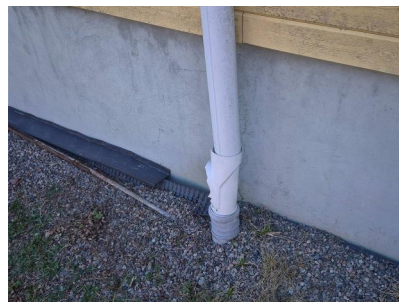
-Utvändigt fuktskydd ligger oskyddat ovan mark.

Risk finns att det utvändiga fuktskyddet skadas och funktionen försämras.

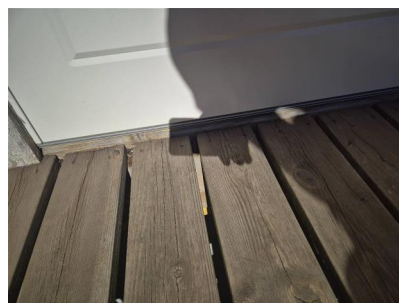
Utvändigt / Dörrar

-Enstaka dörrar saknar tröskelbleck.

Avsaknad av tröskelbleck medför att det finns risk för att vatten kan rinna in och orsaka fuktskador på tröskel och/eller i kringliggande vägg och bjälklag.

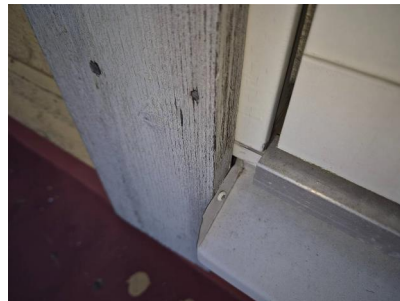
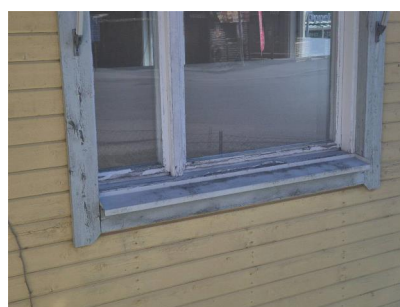
Utvändigt / Fönster

- Mindre otätheter förekommer vid vissa fönsterbleck(se bild 1).
- Vissa fönsterbleck har bristfälligt fall.
- Vissa fönster är i behov av målning/underhåll(se bild 2).

Otätheter vid fönsterbleck samt bristfälligt fall på fönsterbleck kan innebära en ökad risk att vatten tar sig in i väggkonstruktionen med fuktrelaterade skador som följd.

För att förlänga livslängden på fönster rekommenderas målning/underhåll där behov finns.

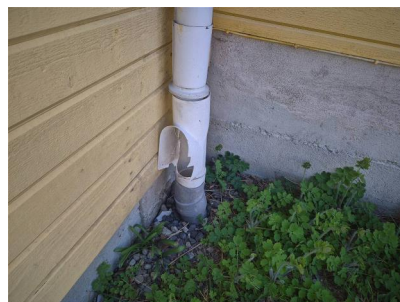
Utvändigt / Hängrännor / Stuprör

- Stuprännor noteras med trasiga/avsaknad av lövsilar(se bild).
- Hängrännor noteras med rensbehov.

Stuprör utan lövsilar/med trasiga lövsilar kan innebära en ökad risk för stopp i dagvattenledningar.

Skräpfyllda hängrännor kan innebära en risk att hängrännorna svämmar över, vilket kan leda till en ökad fuktbelastning mot fasad och sockel.

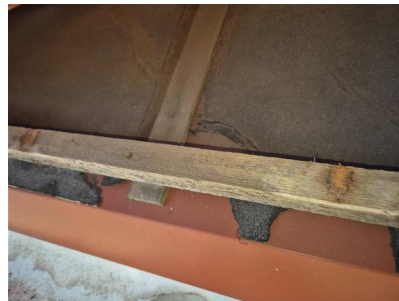
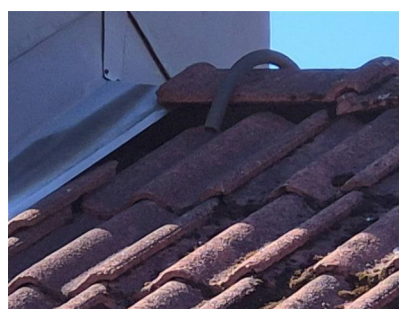
Utvändigt / Tak med betongpannor

- Yttertaket bedöms vara äldre.
- Takpapp noteras spröd och trasig vid takfot(se bild 1).
- Otätheter noteras mot skorstensplåt(se bild 2).
- Takpapp har ett bristfälligt uppvik mot vindskivor.
- Mossa finns på takpannor.
- Skorsten saknar väderskydd.
- Takfot och taksprång noteras med målnings/underhålls behov.

Ovanstående noteringar kan innebära en ökad risk för fuktrelaterade skador i tak och vidare ner i underliggande konstruktioner.

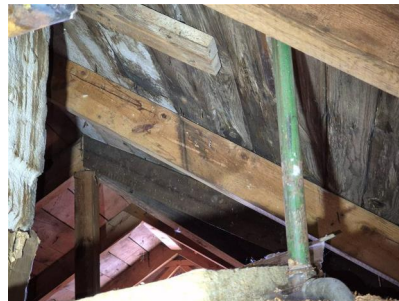
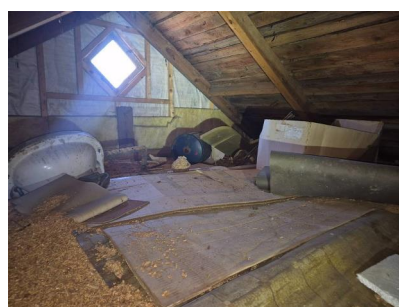
Utvändigt / Vind

- Vinden var vid besiktningstillfället ej fullt besiktningsbart pga avsaknad av landgångar.
- Endast besiktigat från luckan med begränsad översikt.
- Från luckan noteras missfärgningar/mikrobiell påväxt på delar av underlagstaket(se bild 1).
- Vindsluckan bedöms vara otät.
- Bristfällig takfotsventilation.

Fuktkvoten i från luckan åtkomligt underlagstak uppmättes till 9%Fk. Det finns risk för mikrobiell tillväxt om den relativa fuktigheten (RF) i den omgivande luften är över 75 %. I furuvirke motsvarar det en fuktkvot (FK) på 17 %.

Den upptäckta mikrobiella påväxten på underlagstaket är ett tecken på att vinden har tillförts eller tillförs fukt inifrån bostaden. Observera att besiktning av bostadens ventilationssystem inte har ingått i uppdraget.

Översiktsbild av ena vindsdelen tagen från luckan(se bild 2).

För att komma tillrätta med detta kan fukttillförseln inifrån bostaden behöva minskas. Det kan göras genom att ventilationen i bostaden förbättras samt att eventuella otätheter i vindsbjälklaget (tak-/väggvinklar, taklucka med mera) tätas. Läs Anticimex faktablad om uppvärmda vindsutrymmen för tips och råd.

En kompletterande besiktning av vinden rekommenderas när landgångar monterats och vinden gjorts framkomlig.

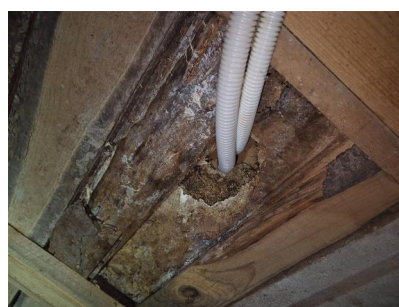
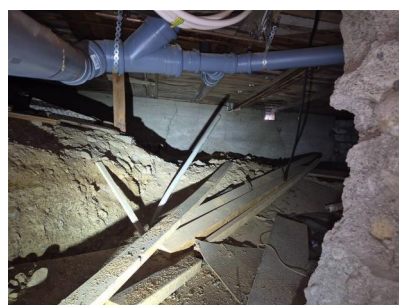
Utvändigt / Krypgrund

- Vid kontroll av krypgrunden uppmättes fuktvärden under kritisk nivå för mikrobiell tillväxt, dock noteras tecken på fuktproblematik.
- Svampmycel, viss röta och missfärgningar noteras på trossbotten(se bild 1).
- Markplast saknas.
- Organiskt material på markytan.
- Oisolerade vattenledningar noteras i krypgrundsutrymmet.
- Trästöta noteras i direktkontakt med markytan.

Fuktkvoten i trossbotten/bjälklag uppmättes till ca 10%fk. Det finns risk för mikrobiell tillväxt om den relativa fuktigheten (RF) i den omgivande luften är över 75 %. I furuvirke motsvarar det en fuktkvot (FK) på 17 %.

Översiktsbild krypgrund(se bild 2).

En fördjupad undersökning rekommenderas för att bedöma orsak och omfattning av noterade brister. Observera att rekommendationen om fördjupad undersökning gäller hela krypgrunden.

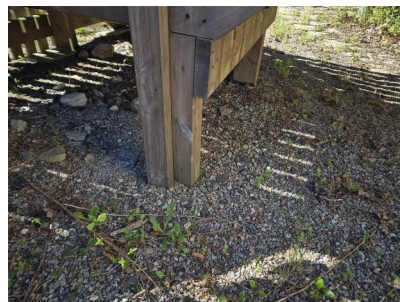
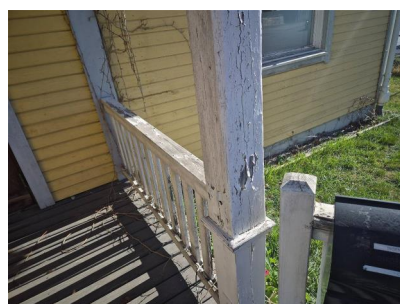
Utvändigt / Altaner

- Delar av altan konstruktion är i direktkontakt med markytan (se bild 1).
- Altanräcken är i behov av målning/underhåll (se bild 2).

Träkonstruktion i direktkontakt med markytan innebär en ökad risk för fukt-och rötskador.

Målning/underhåll rekommenderas där behov finns.

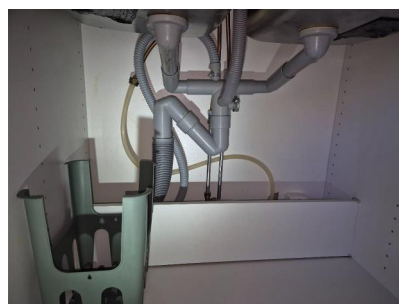
Entréplan 8a och entréhall och trappa upp 8b / Kök

-Fuktskydd saknas i diskbänkskåp.
- Diskmaskinens avloppsslang saknar upphängningsbygel.

Utan fuktskydd är det svårt att upptäcka läckage från rörledningar. Vatten kan då tränga in i omkringliggande konstruktioner och orsaka fuktskador. För att upptäcka eventuella läckage, installera ett fuktskydd.

När upphängningsbygel saknas ökar risken för brott på slangen med läckage som möjlig följd. För att hindra brott på avloppsslang rekommenderas komplettering av upphängningsbygel.

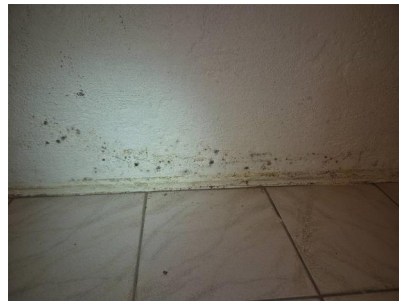
Källarplan 8a / Förråd 1

-Missfärgningar/mikrobiell påväxt förekommer på väggar.

En fördjupad undersökning rekommenderas för att bedöma orsak och omfattning.

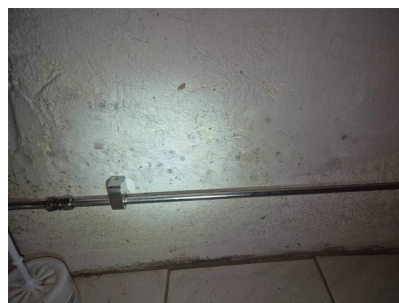
Källarplan 8a / Toalett

-Missfärgningar/mikrobiell påväxt förekommer på väggar.

En fördjupad undersökning rekommenderas för att bedöma orsak och omfattning.

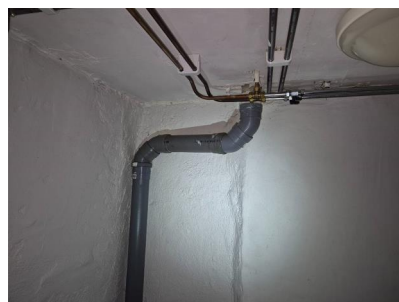
-Bristfälligt uppfästa avloppsrör noteras i utrymmet.

Bristfälligt uppfästa avloppsrör innebär en ökad risk för läckage.

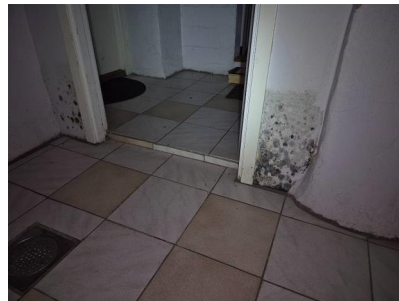
Källarplan 8a / Förråd 2

-Missfärgningar/mikrobiell påväxt förekommer på väggar.

En fördjupad undersökning rekommenderas för att bedöma orsak och omfattning.

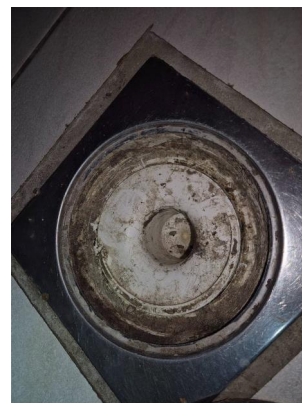
-Golvbrunn saknar klämring och brunnsmanschette.

Avsaknad av dessa kan innebära en ökad risk för fuktrelaterade skador.

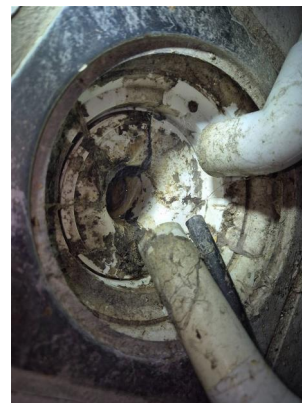
Källarplan 8a / Tvättstuga

-Våtutrymmet har äldre yt-/tätskikt.
-Golvbrunn saknar klämring och brunnsmaschette.

Eftersom funktionen, som innebär att ytskiktet/tätskiktet ska vara vattentätt, kan vara nedsatt finns en ökad risk att vatten tränger igenom ytskiktet/tätskiktet med vattenskadorna i omkringliggande konstruktioner som följd.

Fuktindikering kunde inte genomföras eftersom huset varit obebott under en längre tid.

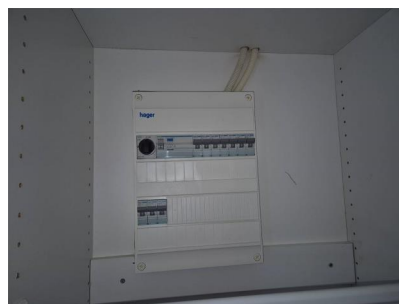
Våning 1 8b / Allmänt

- ✎ -Gruppförteckning över elcentralen saknas.

"Gruppförteckning" är en lista som ska vara placerad vid elcentralen. Den visar vilka säkringar som är anslutna till vilka armaturer, vägguttag och apparater. Den är också till för att underlätta vid felsökning och elarbeten.

Kontakta en elektriker för att upprätta en gruppförteckning som placeras i närheten av elcentralen.

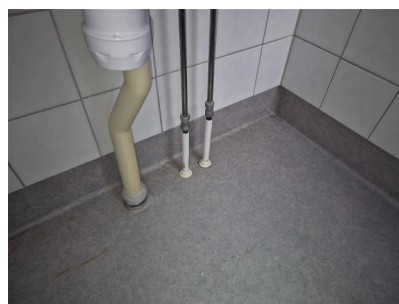
Våning 1 8b / Dusch/Toalett

- ⚠ -Våtutrymmet har äldre yt-/tätskikt.
-Rör genomföringar finns i golv.

Eftersom funktionen, som innebär att ytskiktet/tätskiktet ska vara vattentätt, kan vara nedsatt finns en ökad risk att vatten tränger igenom ytskiktet/tätskiktet med vattenskador i omkringliggande konstruktioner som följd.

Fuktindikering kunde inte genomföras eftersom huset varit obebott under en längre tid.

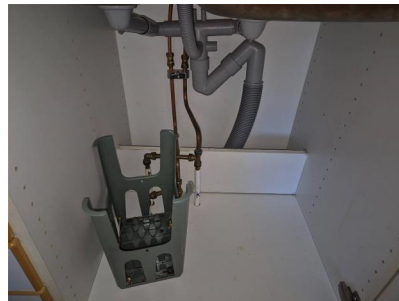
Våning 1 8b / Kök

- Fuktskydd saknas i diskbänkskåp.
- Fuktskydd saknas under kyl/frys.

Utan fuktskydd är det svårt att upptäcka läckage från rörledningar och vitvaror. Vatten kan då tränga in i omkringliggande konstruktioner och orsaka fuktskador.

För att upptäcka eventuella läckage, installera fuktskydd.
