# Besiktningssprotokoll

Anticimex Försäkringsbesiktning i samarbete med Fastighetsbyrån

Fastighetsbeteckning: Gisslabol 1:8	
Fastighetsadress: Gisslabol 155	
Postnummer: 30578	Ort: Kvibille

Besiktningdatum: 2026-05-07	Protokollnummer: 69664023
Temperatur: 5 °C	Väderlek: Sol
Tekniker: Johan Dalsmark	
E-post: johan.dalsmark@Anticimex.se	
Kontor: Halmstad	
Närvarande: Fastighetsägare

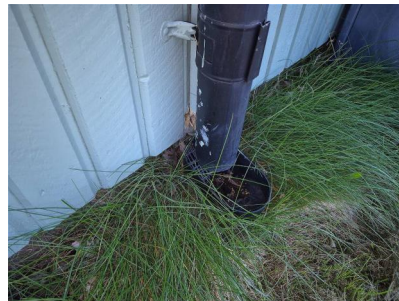
Skada noteras i fasadpanelen intill stupröret mot väster.

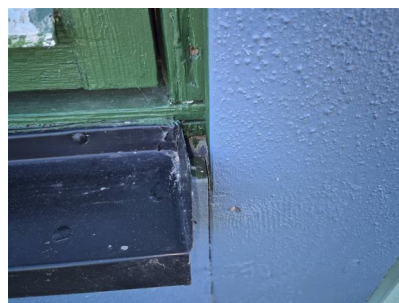
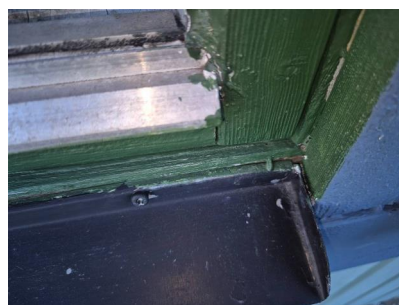
Otättheter noteras vid fönsterbleck.  
Fönsterbleck har bitvis glidit ur sitt spår i fönsterkarmen.

Ovanstående noteringar medför ökad risk att vatten kan tränga ner i bakomliggande konstruktion med fuktrelaterade skador som möjlig följd.

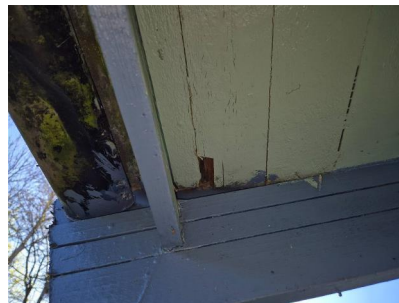
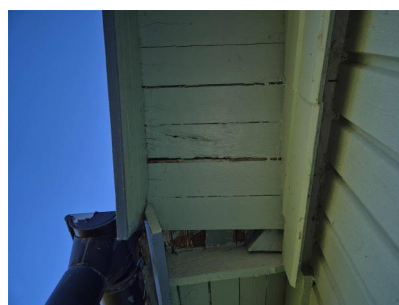
Rötskador noteras i råsponten vid takutsprånget.

För att utreda orsaken till och omfattningen av rötskadorna rekommenderas att en fördjupad undersökning utförs.

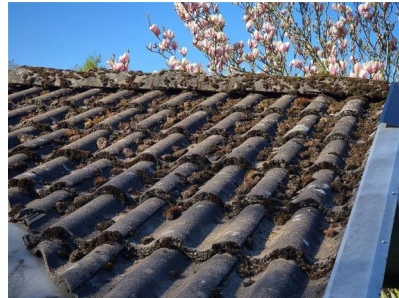
Mospåväxt finns på takpannor.

Mossa som växer på taket kan leda till att taktäckningen har ett minskat motstånd mot vatteninträning. Detta i sin tur kan leda till fuktskador på träläkt och takkonstruktionen vilket kan resultera i mikrobiella skador (angrepp av mikroorganismer).

För att öka livslängden på taket rekommenderas att mossan tas bort från takpannorna.

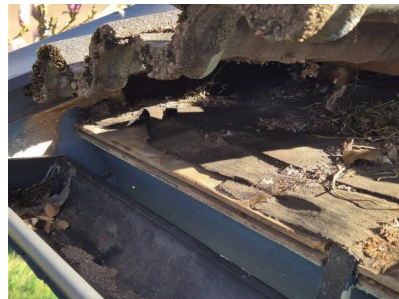
Takpapp saknas bitvis ovan råsponten vid takfoten, råsponten har rötskador i nederkant.

Vindskiveplåten mot väster glipar mot takpannorna.

Vindskiveplåt är monterad så att vatten kan rinna in under plåten via betongpannorna ovan altandörren, vindskiveplåten täcker inte hela vindskivan.

Ovanstående noteringar medför ökad risk att vatten kan tränga ner i bakomliggande konstruktion med fuktrelaterade skador som möjlig följd.

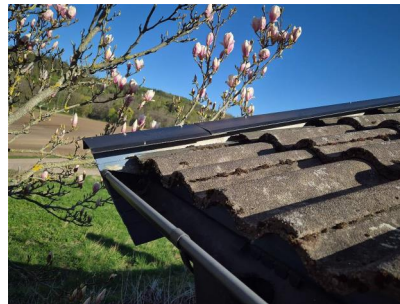
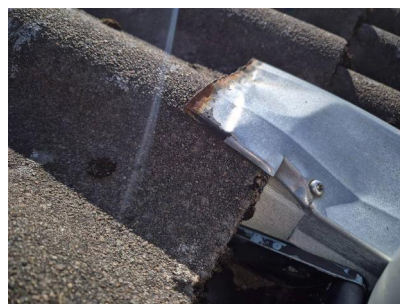
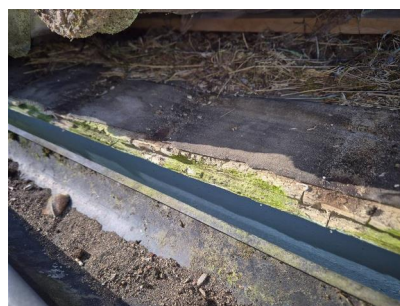
Färgsläpp noteras från vindskiveplåtar och rännal.

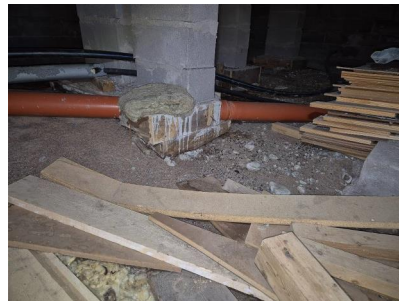
Byggspill av organiskt material noteras på marken, gjutformar till till fundament under stolpar finns kvar mot marken. Vid fuktkvotsmätning i nederkant av gjutformar uppmäts en fuktkvot på 23%. Det rekommenderas att dessa rivs ut och att organiskt material städas bort.

Risk för mikrobiell tillväxt föreligger om den relativa fuktigheten (RF) i den omgivande luften är över 75% vilket i gran- och furuvirke motsvarar en fuktkvot (FK) på ca 17%. Vid en långvarig fuktkvot på >28% finns risk för rötskador.

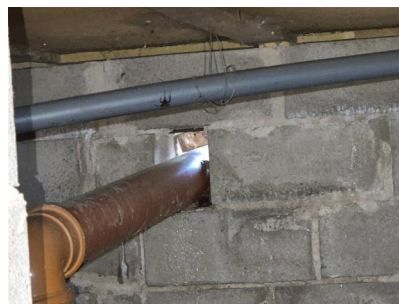
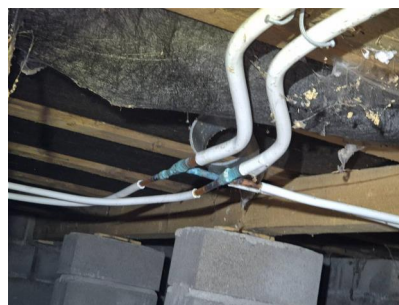
Ärgade kopparrör noteras i grunden.

Ventil saknar galler vid genomföring för dagvattenledning.

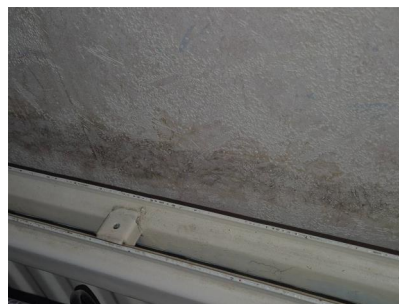
Blåsor noteras i golvbelägg.

Missfärgning noteras på tapet bakom radiator.

Vid fuktindikering mot missfärgningen kunde inga förhöjda fuktindikationer påvisas.

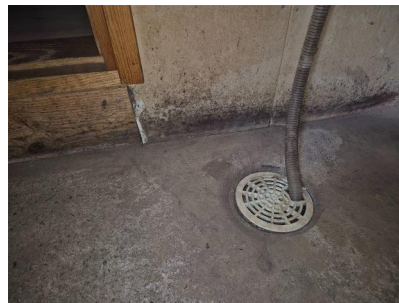
Missfärgningarna på väggen i pannrummet tros ha uppstått vid läckage från vedpannan ner den demonterades.

Missfärgningar noteras i nederkant av vägg under tappvattenkran.

Vid fuktkvotsmätning i bräda under tröskel kunde ingen förhöjd fuktkvot påvisas.
