Fastighetsuppgifter

Varggården 2:48

Tunnlandsvägen 16

**Besiktningssuppgifter**

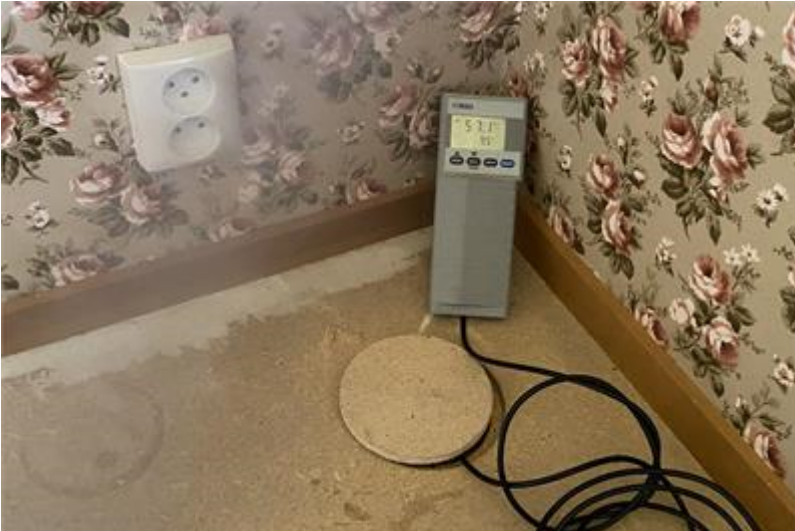
Vid besöket borrades två hål i golvkonstruktionen, ett under kyl i köket och ett i ytterväggshörn i sovrum. Ingen onormal fuktighet eller avvikande lukt kunde konstateras.

Resultatet av stickprovskontrollen indikerar inget omedelbart åtgärdsbehov men man skall beakta att golvkonstruktionen som sådan är en riskkonstruktion.

Notera att stickprovsmässig undersökning är utförd samt att mätvärden normalt sett kan variera över årstiderna. För att säkert fastställa konstruktionens kondition och fuktstatus måste en mer omfattande undersökning utföras.
