Lerberg 6:19

Lerbergsvägen 128

Uppdragsnummer	O32031
Besiktningsdatum	2026-05-12
Besiktningföretag	OBM Besiktning Väst AB
Besiktningförrättare	Markus Grunditz
Närvarande	Anhörig till säljare
Giltig till och med	2027-05-12

Bilaga till besiktningssprotokoll med förklaringar till bedömningsätt vid överlåtelsebesiktning

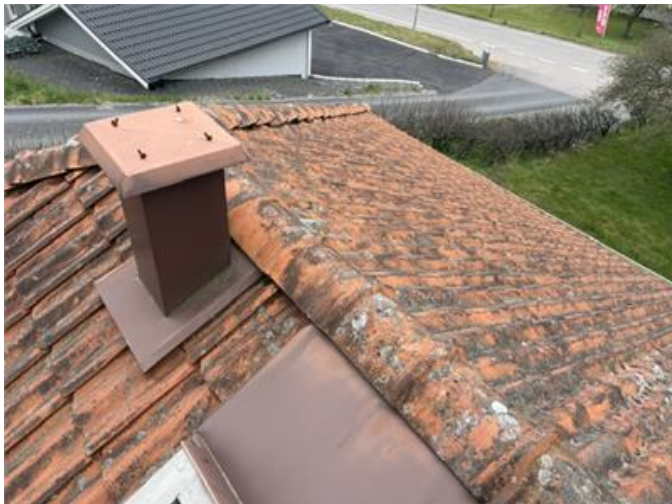
Tak (plåt)			X		Taktäckningen är av äldre standard/datum och i behov av målning/underhåll. Otätheter/brister noterades där plåttäckningen möter fasaden. Kontakta en fackman för vidare kontroll/åtgärd. Se kommentar/riskanalys.
Invändigt					
Allmänt		X			El- schema finns inte till el- centralen, vilket bör åtgärdas av en fackman. Äldre gjutjärnsbrunnar förekommer, skall bytas vid renovering av aktuellt utrymme.
Krypgrunder				X	Delar av byggnaden bedöms vara uppförd över krypgrunder. Utrymmena var ej besiktningsbara p.g.a. att luckor till utrymmena inte finns, det rekommenderas att luckor tas upp och besiktning av utrymmena utförs. Se kommentar/riskanalys.
Källare			X		Delar av byggnaden är uppförd över en källare. Fuktkvotsmätning är utförd, se vidare kommentar/riskanalys samt bilaga kontroll av konstruktion.
Entréplan					
Entré	X				Inget att notera.
Badrum			X		Våtutrymmet är av äldre standard/datum där brister förekommer och det bedöms vara i behov av renovering, se kommentar/riskanalys. (Duschkabin finns i utrymmet).

Om taktäckningen är av äldre standard/datum och/eller när brister förekommer kan det ha ett minskat motstånd mot vatteninträngning. Detta i sin tur kan leda till fuktskador som kan påverka byggnaden negativt.

Bilden visar vy av tak.

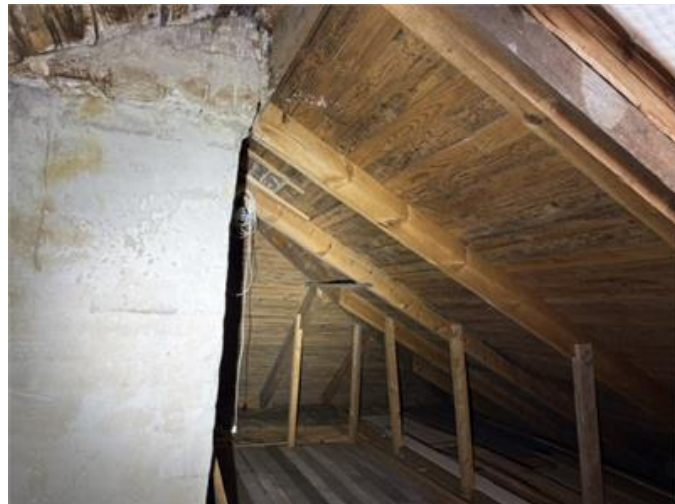
Sovrum 1	X				Inget att notera.
Allrum	X				Inget att notera.
Sovrum 2	X				Inget att notera.
Kök		X			Fuktskydd finns inte under kyl, frys, diskmaskin samt diskbänkens vatteninstallationer (skadeförebyggande åtgärd).
Vind		X			Mikrobiell påväxt förekommer i utrymmet, se kommentar/riskanalys. Bild 2
Parallelltak				X	Delar av yttertaket är en parallell takkonstruktion utan besiktningsbart vindsutrymme.

Om det finns brister i tätningen mellan ett kallt och ett varmt utrymme finns det en risk att relativt varm och fuktig luft kommer ut från det varma utrymmet till det angränsande kalla utrymmet och träffar en kall yta och kondenserar.

Missfärgning är en indikering på att inneluften har kommit ut i vinden så att ett gynnsamt klimat för en mikrobiell tillväxt har uppstått. Det kan vara en indikering på att ventilationen inomhus är undermålig. För detta fortgå finns det en risk att man kan få skador på konstruktioner som i en förlängning påverkar byggnaden negativt.

Bilden visar vy av vind.

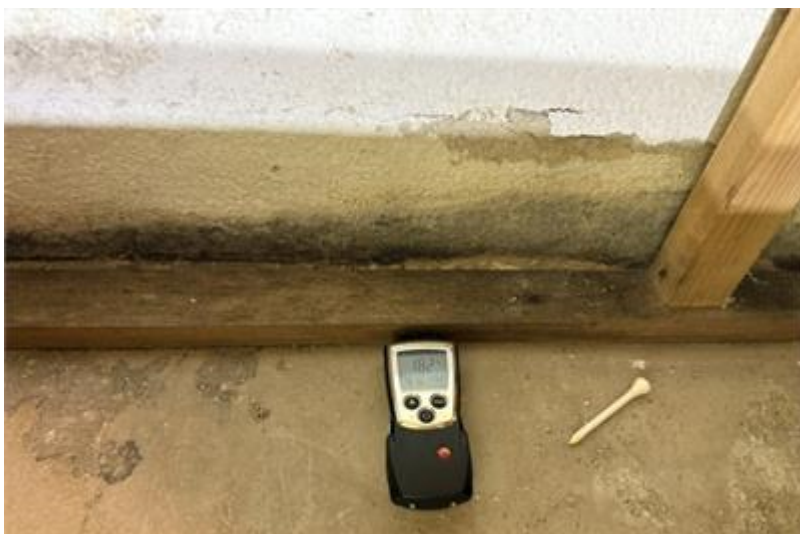
Byggnadsdel	Källare.
Konstruktionsdel	Påreglad yttervägg/träkonstruktioner, golvkonstruktion (badrum).
Konstruktionsuppbyggnad	Betong/murverk, konstruktioner av trä.

Det kritiska gränsvärdet för mikrobiell tillväxt är ca 17% fuktkvot i trä och för rötskador/svamp ca 28% fuktkvot i trä.

Vid kontroll av konstruktion mättes fuktkvoter stickprovsvis i en påreglad yttervägg/träkonstruktion samt i en golvkonstruktion till mellan 18- 21% fuktkvot. Missfärgningar/mikrobiell påväxt samt materialsläpp förekommer i källaren.

Notera att stickprovsmässig undersökning är utförd. För att säkert fastställa konstruktionens uppbyggnad, kondition och fuktstatus måste en mer omfattande undersökning utföras.

Det rekommenderas att denna besiktning kompletteras med en fördjupad undersökning av hela källaren för att utreda orsaken till samt omfattningen av de fuktrelaterade skadorna/bristerna.
