Besiktningssprotokoll

Anticimex Försäkringsbesiktning i samarbete med Fastighetsbyrån

Fastighetsbeteckning: Vitklövern 5	
Fastighetsadress: Kvarnbacken 3	
Postnummer: 811 62	Ort: Sandviken

Besiktningdatum: 2026-01-21	Protokollnummer: 69707838
Temperatur: 0 °C	Väderlek: Mulet
Tekniker: Tony Harström	
E-post: tony.harstrom@anticimex.se	
Kontor: Gävle	
Närvarande: Uppdragsgivare

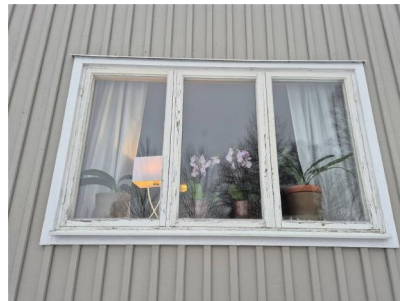
På baksidan observerade jag ett behov av målning/underhåll på fönstren. Lokala sprickor förekommer också i några fönster. För att öka livslängden och skydda mot fuktskador rekommenderas målning och underhåll.

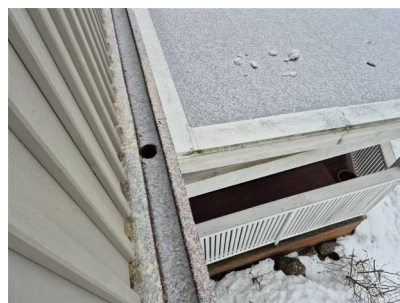
Vatten från taket avleds med invändiga stuprör. Det här är sannolikt original från då huset byggdes. Var gärna vaksam på avrinningen då det ibland uppstår läckage vid dessa konstruktioner.

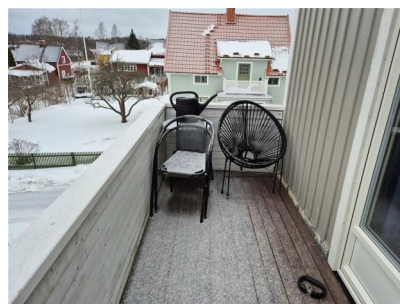
Ett målningsbehov finns på träräcket på balkongen.

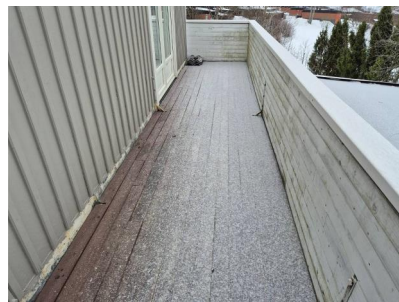
Taket under trallgolvet kunde inte besiktas då trallen döljer takets yta.

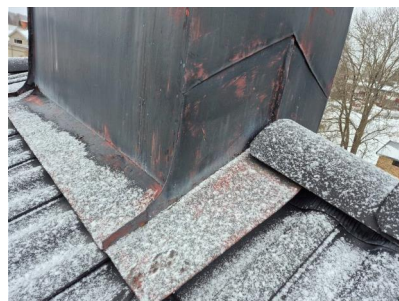
Jag observerade lokala fuktgenomslag på underlagstaket vid murstocken i underliggande vindsutrymme. Troligen finns ett samband med snö som letat sig igenom av någon anledning.

Rekommendationen är därför att en fackman konsulteras för att ta reda på orsak/omfattning.

Uppdragsgivaren kontaktade mig efter besiktningen och meddelade att nytt toppbeslag ska beställas till skorstenen samt att underlagspappens anslutning mot skorstenen ska förbättras.

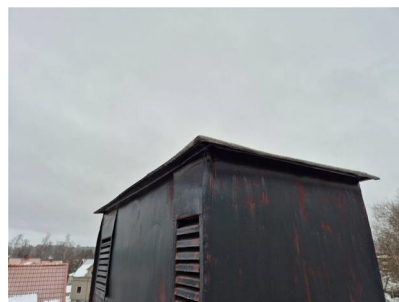
Vädskydd kan monteras för att skydda mot nederbörd som annars kan orsaka fuktskador och frostsprängning i skorstenen/ murstocken.

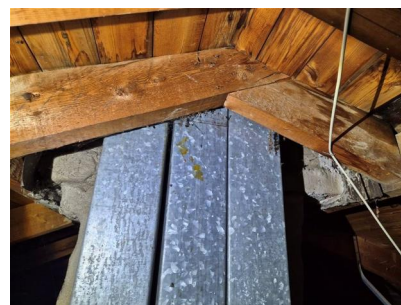
Som jag beskrivit under "Tak" observerade jag lokala fuktfläckar på underlagstaket vid murstocken med förhöjda fuktvärden.

Det förekommer även några fler fuktfläckar som bedöms vara gamla (torra vid besiktningstillfället).

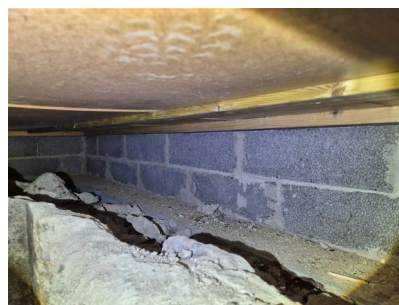
Under tillbyggd entréhall finns en liten krypgrund som grundläggning. Vid inträdet till entréhallen noterade jag en svagt avvikande doft. Doften avtar därefter längre in i huset. En viss avvikande doft finns även i krypgrunden.

Vid kontroll av krypgrunden uppmättes fuktkvoten till ca 9 % (risk för mikrobiell tillväxt i furuvirke vid ca 17% FK) och en avvikande doft upplevdes. Mätningen gjordes i impregnerat virke vilket visar något högre fuktvärde pga att virket är behandlat.

Krypgrunder med bjälklag av organiskt material har ofta fuktskador på grund av naturlig fuktpåverkan. Detta kan resultera i mikrobiella skador och att avvikande lukt sprids till boendemiljön.

Då krypgrunden är öppen ut mot källarplan, kan åtgärdsförslag vara att öka värmen i källaren vilket ger spillvärme till grunden, förbättra bostadens allmänna ventilation (på alla plan i huset). Ett annat alternativ är att montera en krypgrundsavfuktare. För bättre effektivitet bör då grunden tätas mot källaren.

Uppdragsgivaren upplyste om att det inte finns några ventiler i grundsockeln. Rådet är dock att avvakta med ventilerna då uteluften kan bidra med ökad fuktighet i grunden. Vid mer frågor bör en fördjupad undersökning utföras.

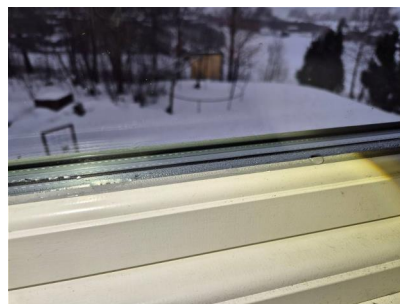
I sovrum 1 och i sovrum 2 noterade jag viss kondens på fönstren. Det här kan tyda på vissa brister i bostadens allmänna ventilation. Vanliga råd handlar om tilluftsventiler i allrum/sovrum, mekaniska fuktstyrda fläktar i våtrum etc. För mer utförliga åtgärdsförslag bör en sakkunnig konsulteras.

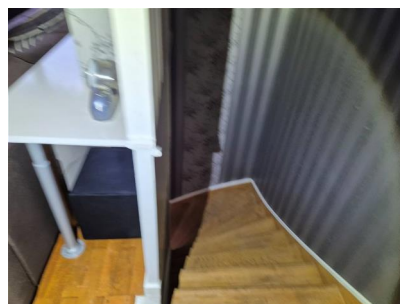
Trappräcke saknas.

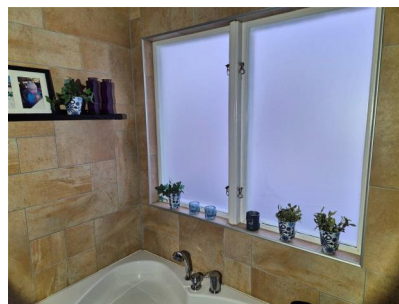
- ✎ För att minska risken för fuktskador på fönster och väggkonstruktion rekommenderas att man skyddar fönstret mot vattenbegjutning.

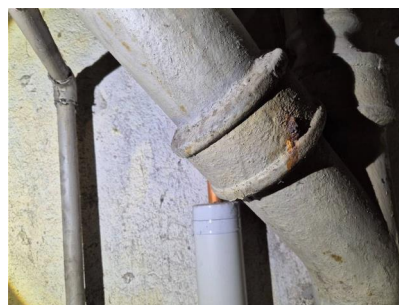
Mindre rostangrepp observerades på en avloppstam. Konsultera gärna med en rörmokare för råd/åtgärdsförslag angående detta.
