Besiktningssprotokoll

Anticimex Försäkringsbesiktning i samarbete med Fastighetsbyrån

Fastighetsbeteckning: Ansjö 3:175	
Fastighetsadress: Skogsvägen 15	
Postnummer: 844 61	Ort: Kälarne

Försäkringsbesiktning

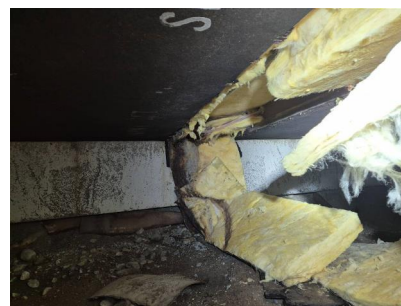
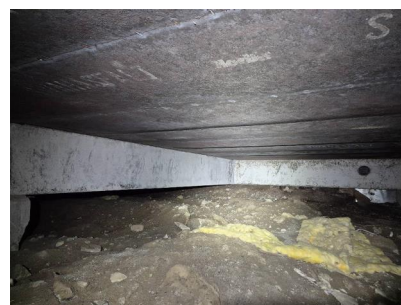
Utvändigt / Krypgrund

Vid kontroll av kryppgrunden noteras att det är för fuktigt i utrymmet i allmänhet och det finns flera möjliga förbättringsåtgärder som till exempel att förbättra rasskydd och lägga ut en åldersbeständig plastfolie mot markytan. Med fördel kan en avfuktare avsedd för kryppgrunder installeras. Under kök noterades även en pågående vattenskada och jag rekommenderar att kontakta ditt hemförsäkringsbolag.

Vattenskada och förhöjda fuktindikationer finns i utrymmet.

Vid kontroll av konstruktion i krypgrund noterades fuktvärden över kritisk fuktnivå och det förekommer mikrobiell påväxt på blindbotten. Markytan upplevs fuktig, plastfolie saknas. Rasskydd är bristfälliga (ljusinsläpp).

De höga fuktvärdena och den mikrobiella påväxten innebär att grundens klimat under delar av året är för fuktigt. Detta kan i förlängningen leda till rötskador i konstruktionen. För att undvika detta så behöver krypgrundens klimat bli torrare. Fuktkvoten uppmättes till 20 %.

Vi rekommenderar en fördjupad undersökning för att bedöma orsak och omfattning. Aktuellt försäkringsbolag för byggnaden bör även kontaktas för bedömning om skadan är ersättningsbar eller ej.

För att undvika detta så måste grundens klimat bli torrare. Läs Anticimex faktablad om uteluftsventilerade krypgrunder för tips och råd.

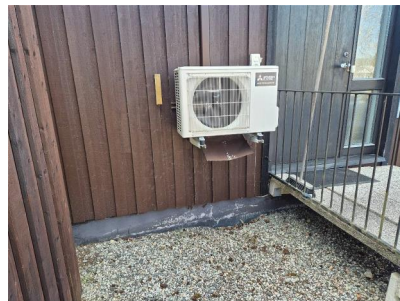
Utvändigt / Sockel

Kondensvatten från luftvärmepumpens utedel leds inte bort från husgrunden.

Detta medför ökad risk för att vatten tränger in i anslutande konstruktioner, vilket i sin tur kan leda till fuktrelaterade skador. Observera att besiktning av byggnadens värmesystem eller värmepumpen inte har ingått i uppdraget.

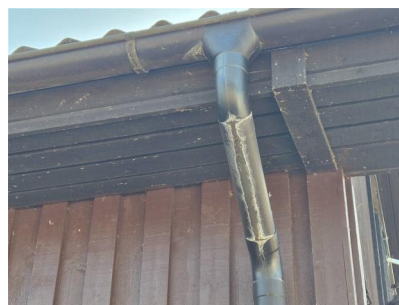
Utvändigt / Hängrännor / Stuprör

Hängrännor och stuprör har märken som tyder på läckage.

Vilket i sin tur innebär risk för fuktskador på fasad, sockel och i bakomliggande konstruktioner.

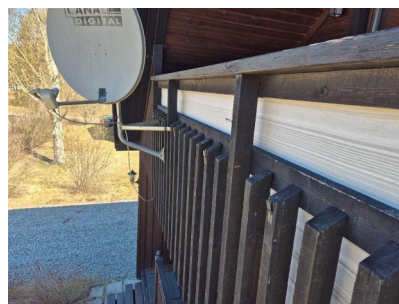
Utvändigt / Balkong

Balkongräcke och träkonstruktioner är i behov av målning/underhåll.

För att öka livslängden på balkongen rekommenderas målning och underhåll.

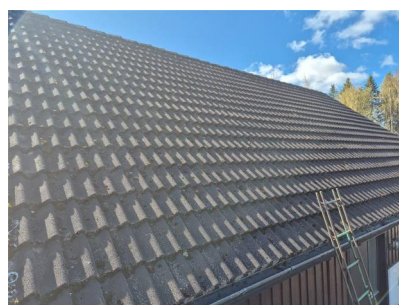
Utvändigt / Tak

Yttertaket är äldre.
Mossa finns på takpannor.

Takpannor, plåtdetaljer och underlagstak har enligt vår bedömning en begränsad livslängd. Eftersom husets taktäckning är äldre har det ett minskat motstånd mot vatteninträning. Detta i sin tur kan leda till fuktskador på träläkt och vidare ner i underliggande konstruktioner.

Takpannor med underlagstak av plastfolie.

Med denna konstruktion är det extra viktigt att takpannorna är hela. Eftersom underlagstaket inte har en papp kan regn och snö som tränger in genom otätheter leda till fuktskador i underliggande konstruktion.

Yttertak är äldre men branta tak likt detta tenderar att hålla bättre än mer låglutande tak. Jag rekommenderar dock att rensa bort mosspåväxt.

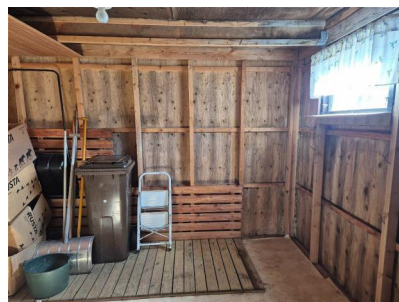
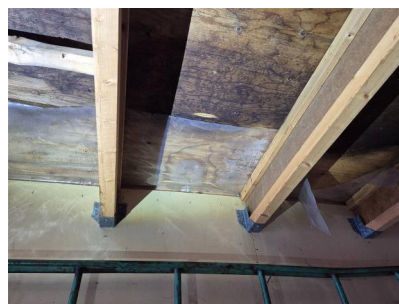
Utvändigt / Garage invändigt

Mikrobiell lukt vid inträde till garage och förråd.
Mikrobiell påväxt allmänt på vägg och tak.
Vattensamling på plastfolie mot innertak.

Vi rekommenderar kontakt med entreprenör för att bedöma orsak och omfattning samt eventuella åtgärder.

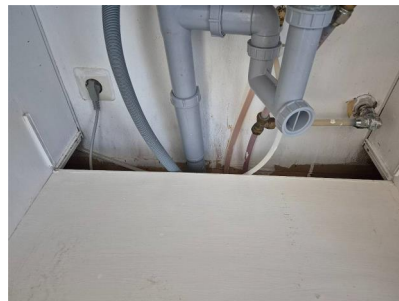
Entréplan / Kök

Fuktskydd saknas i diskbänksskåp.

Utan fuktskydd är det svårt att upptäcka läckage från rörledningar. Vatten kan då tränga in i omkringliggande konstruktioner och orsaka fuktskador.

För att upptäcka eventuella läckage, installera ett fuktskydd.

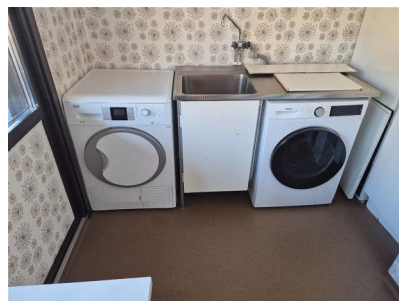
Entréplan / Tvättstuga

Våtutrymmet har äldre yt-/tätskikt.

Eftersom funktionen, som innebär att ytskiktet/tätskiktet ska vara vattentätt, kan vara nedsatt finns en ökad risk att vatten tränger igenom ytskiktet/tätskiktet med vattenskador i omkringliggande konstruktioner som följd.

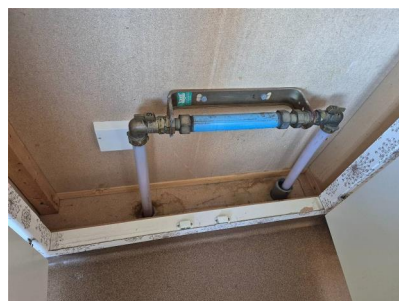
Fuktfleck på spånskivan runt rörgenomföring.

Kontrollera detta i samband med den fördjupade undersökningen av fuktskadan under kök.

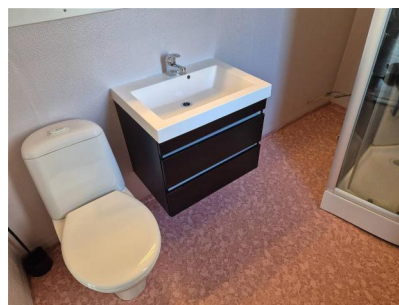
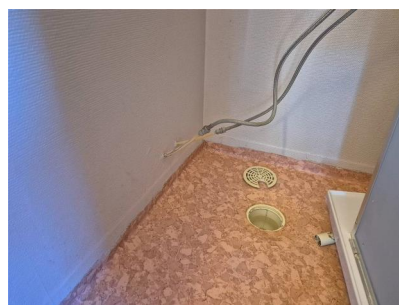
Entréplan / Dusch/Toalett

Dusch/toalett har passerat tiden för sin förväntade tekniska livslängd och jag rekommenderar att fortsätta använda duschkabin med tanke på otäta rör genomföringar i plats för dusch.

⚠ Våtutrymmet har äldre yt-/tätskikt.
Otäta rör genomföringar i vägg i plats för dusch.

Eftersom funktionen, som innebär att ytskiktet/tätskiktet ska vara vattentätt, kan vara nedsatt samt övrigt noterat ovan finns en ökad risk att vatten tränger igenom ytskiktet/tätskiktet med vattenskador i omkringliggande konstruktioner som följd.
