Besiktningssprotokoll

Anticimex Försäkringsbesiktning i samarbete med Fastighetsbyrån

Fastighetsbeteckning: Norrby 2:18	
Fastighetsadress: Stora Norrby 6	
Postnummer: 615 75	Ort: Ringarum

Försäkringsbesiktning

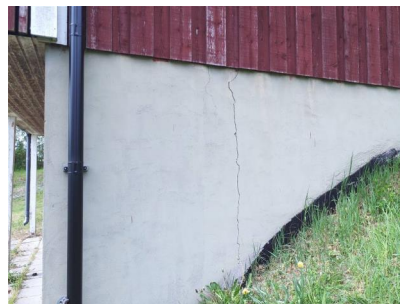
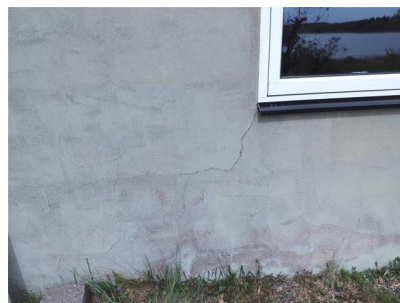
Utvändigt / Sockel

Sprickor finns i sockel.

Detta kan leda till fukt- och frysskador i konstruktionen. Rekommenderas att hålla koll på samt tätas.

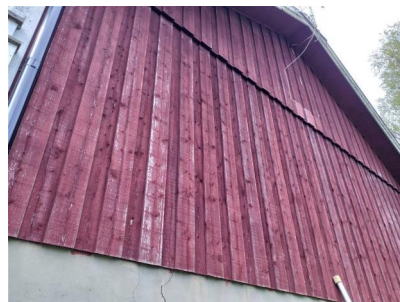
Utvändigt / Fasad

Träkonstruktioner är i behov av målning/underhåll.

Fasadbeklädnad och träkonstruktioner där målningsbehov finns riskerar att få fukt- och rötskador på grund av sämre vattenavvisande förmåga. För att öka livslängden på fasadbeklädnaden rekommenderas målning och underhåll.

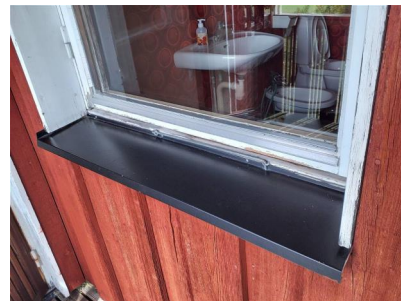
Utvändigt / Fönster och dörrar

Fönster och dörrar är i behov av målning/underhåll.

Fönsterbågar och fönsterkarmar där målningsbehov finns riskerar att få fukt- och rötskador på grund av sämre vattenavvisande förmåga.

För att öka livslängden på fönster rekommenderas målning och underhåll.

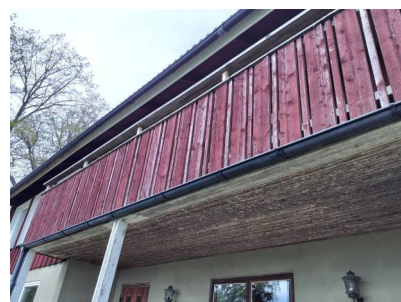
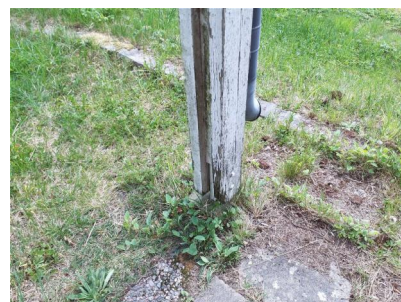
Utvändigt / Balkong

Balkongräcke och träkonstruktioner är i behov av målning/underhåll.

Balkongräcke och träkonstruktioner där målningsbehov finns riskerar att få fukt- och rötskador på grund av sämre vattenavvisande förmåga.

Mindre rötskada finns i nederkant balkongstolpar, rekommenderas att bytas.

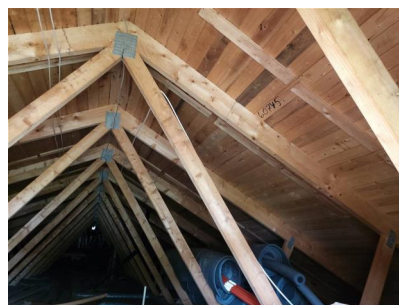
Utvändigt / Vind

Vid kontroll av vinden uppmättes fuktvärden under kritisk fuktnivå för mikrobiell tillväxt.

Fuktkvoten i underlagstak/takbjälkar uppmättes till 8 %.
Risk för mikrobiell tillväxt föreligger om fuktkvoten överstiger 17%.

Spår av möss noterades på vind.

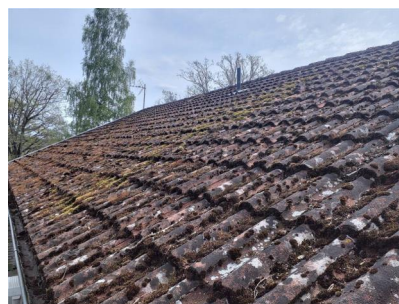
Utvändigt / Tak

Yttertaket är äldre.

Takpannor, plåtdetaljer och underlagspapp har enligt vår bedömning en begränsad livslängd. Eftersom husets taktäckning är äldre har det ett minskat motstånd mot vatteninträning. Detta i sin tur kan leda till fuktskador på träläkt och vidare ner i underliggande konstruktioner. Mossa rekommenderas att rensas bort för bättre avrinning.

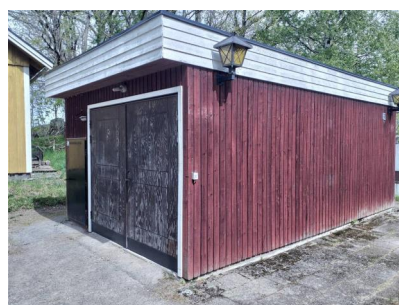
Utvändigt / Garage

Garage är ställvis i behov av underhåll.

Fasadbeklädnad och träkonstruktioner där målningsbehov finns riskerar att få fukt- och rötskador på grund av sämre vattenavvisande förmåga. Rötskada finns delvis i nederkant fasadbrädor.

Förhöjda fuktindikationer nederkant gipsväggar.
Med fördel kan en snickare/fackman kontaktas för kontroll och åtgärd.
Fuktfläckar finns på väggar.
Äldre yttertak/gummiduk.

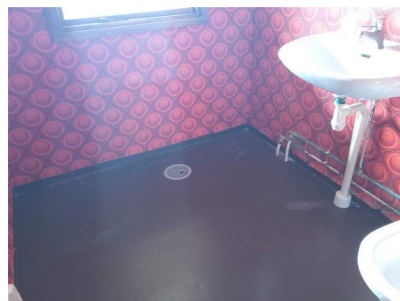
Entréplan / Toalett

Äldre yt/tätskikt, våtrumstapet har släppt nederkant vägg.

Fuktindikering utan anmärkning.

Skall utrymmet användas som våtutrymme rekommenderas renovering.

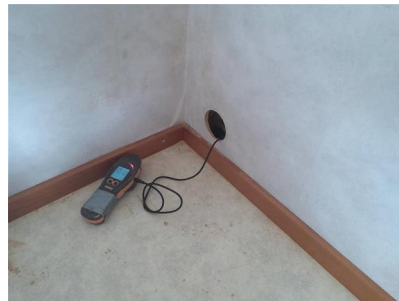
Förhöjd fukthalt har uppmätts i en påreglad källarvägg på souterängplan på grund av naturlig fuktpåverkan. Vid en renovering av utrymmet på bottenplan rekommenderas istället att använda fuktsäkra och ventilerade i en konstruktioner förebygga skador som kan bli.

Källarplan / Allmänt

Vid kontroll av konstruktion uppmättes fuktvärden över kritisk nivå för mikrobiell tillväxt.

Källargrundmurar med påreglade isolerade ytterväggar.
Fuktkvoten uppmättes till 21 % via ett 70mm provhål i vägg.
Risk för mikrobiell tillväxt föreligger om fuktkvoten överstiger 17%.

Vi rekommenderar en vidare undersökning för kontroll av omfattning och åtgärd i uppreglade väggar och golv.

Vid en renovering rekommenderas att använda ventilerade och fuktsäkra konstruktioner på souterrängplan.

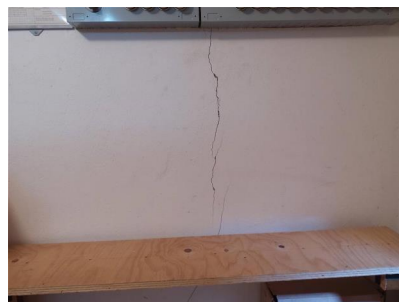
Enstaka sprickor finns på väggar vilket är vanligt förekommande för äldre hus.

Ärg/oxidation noterades runt vissa kopplingar.

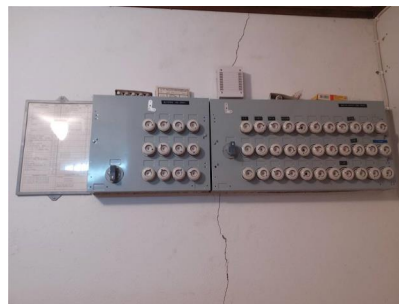
Källarplan / Förråd

✎ Jordfelsbrytare finns ej.

Det finns inget krav att hus byggda före år 2000 ska ha jordfelsbrytare. Jordfelsbrytaren minskar dock risken för personskador och brand orsakade av elanläggningen.

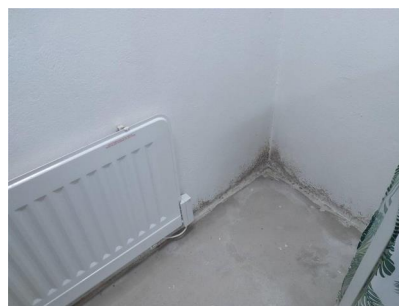
Källarplan / Tvättstuga

⚠ Äldre gjutjärnsbrunn i utrymmet.

Det finns risk att golvbrunnen rostar sönder med fuktskador som följd.

Mikrobiell påväxt finns i nederkant på betongvägg. Bedöms ytligt då det är en betongvägg.

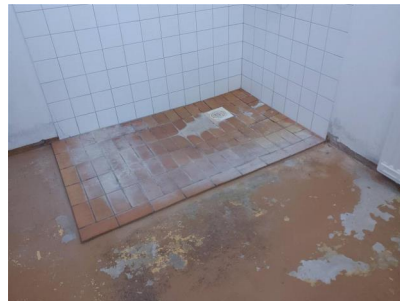
Källarplan / Dusch

Äldre gjutjärnsbrunn i utrymmet.

Det finns risk att golvbrunnen rostar sönder med fuktskador som följd.

Äldre yt och tätskikt.

Färgsläpp betongytor.

Bristfälligt golvfall.

Spricka i kakelplattor.
