Besiktningssprotokoll

Anticimex Försäkringsbesiktning i samarbete med Fastighetsbyrån

Fastighetsbeteckning: Grillby 101:12	
Fastighetsadress: Skogsvägen 7	
Postnummer: 74952	Ort: Grillby

Försäkringsbesiktning

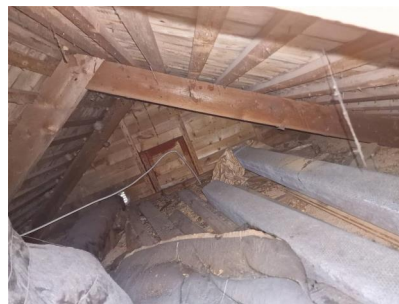
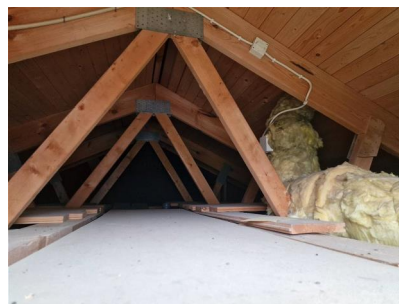
Utvändigt / Vindar

- ✓ Vid kontroll av vinden uppmättes fuktvärden under kritisk fuktnivå för mikrobiell tillväxt och en normal lukt upplevdes. Fuktkvoten i underlagstak/takbjälkar uppmättes vid besiktningstillfället till ca 10-12 %. Detta värde varierar dock under året beroende på årstid och utomhusklimat.

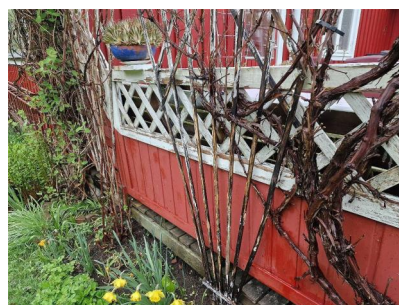
Utvändigt / Uterum/altan

- ✎ Delar av altan med underhållsbehov.

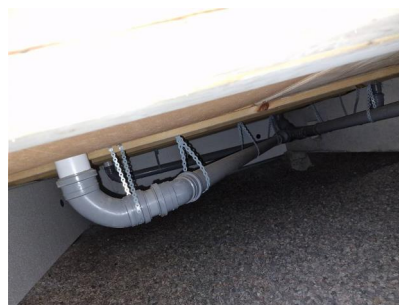
Utvändigt / Krypgrund nya

Vid kontroll av konstruktionen i krypgrund uppmättes fuktvärden under kritisk fuktnivå för mikrobiell tillväxt och normal lukt upplevdes.

Golvbjälklaget ovan den uteluftsventilerade krypgrunden riskerar att drabbas av fuktskador på grund av naturlig fuktpåverkan. Detta kan i sin tur leda till mikrobiella skador (angrepp av mikroorganismer) som kan leda till att mikrobiell lukt sprids till boendemiljön. Fuktkvoten uppmättes till 10 %.
