# Besiktningssprotokoll

Fastighetsbeteckning: Västerlövsta-By 2:9	
Fastighetsadress: By 196	
Postnummer: 744 91	Ort: Heby

Besiktningdatum: 2026-05-08	Protokollnummer: 69675720
Temperatur: 13 °C	Väderlek: Sol
Tekniker: Mickael Jedland	
E-post: mickael.jedland@anticimex.se	
Kontor: Uppsala	
Närvarande: Fastighetsägare

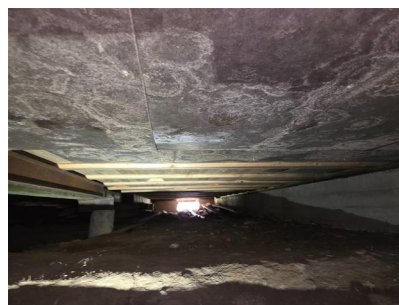
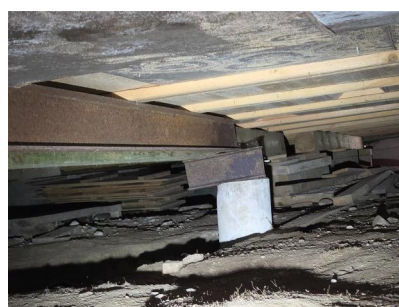
Vid kontroll av konstruktionen uppmättes fuktvärden över kritisk fuktnivå för mikrobiell tillväxt.

Fuktkvoten uppmättes till 18-19 %. Detta värde varierar dock under året beroende på årstid och utomhusklimat.

- Organiskt material mot marken.
- Synlig rostangripen armering.
- Påväxt förekommer på undersidan av blindbotten.
- Fuktig mark.
- Träskyddsbehandlat virke.
- Bristfällig pallning på plintar.

Vi rekommenderar en fördjupad undersökning för att bedöma orsak och omfattning.

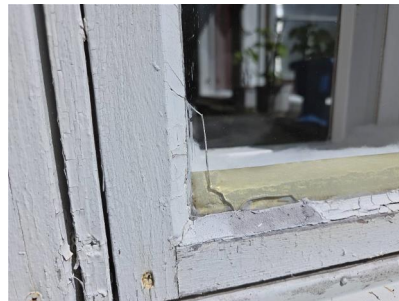
Underhållsbehov förekommer på fönster.  
För att öka livslängden på fönster rekommenderas målning och underhåll.

- Fönsterbleck är otäta vid infästningar. Täta otäta med lämplig fogmassa.
- Sprickbildning i enstaka fönster förekommer.

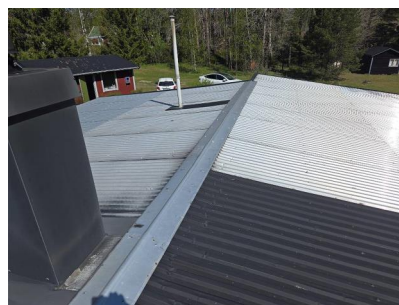
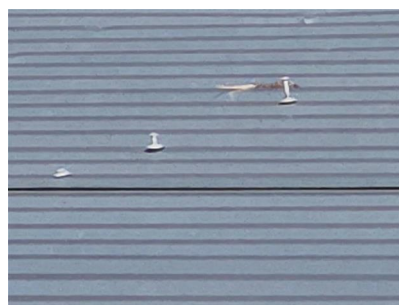
Yttertaket är äldre och i behov av renovering.  
Taket är äldre och har passerat tiden för sin tekniska livslängd.  
Renovering av yttertaket rekommenderas. Kontakta en takentreprenör för en renovering. I samband med renoveringen bör omkringliggande konstruktioner kontrolleras för att upptäcka eventuella följdskador.

- Låglutande taket har fel taktäckning.
- Takbeklädnadens infästningar har rest sig och är otäta.
- Påväxt och rötangrepp noterades på takfotens undersida.

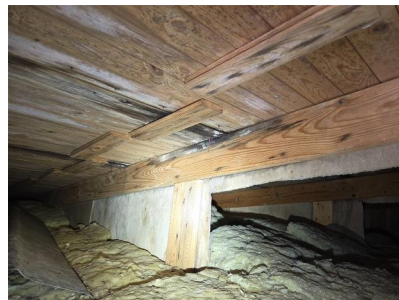
Vindsutrymmet saknar landgångar.  
Vindsutrymmet kunde inte besiktas i sin helhet eftersom landgångar saknas.

- Underlagstaket har fuktfläckar.
- Fuktfläckar kan bero på olika saker, och kan vara ett tecken på en tidigare eller ett pågående läckage.
- Mikrobiell påväxt finns på underlagstaket.

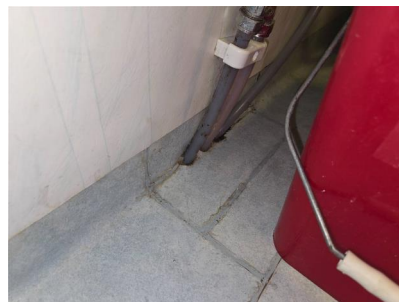
Hela utrymmet är av äldre standard. Eftersom tätskiktets funktion eventuellt kan vara nedsatt, föreligger en risk att vatten tränger igenom och orsakar vattenskador i omkringliggande konstruktioner vid ett eventuellt läckage.

- Otäta skarvar noterades på både tapet och golvmatta.
- Rör genomföring förekommer i golv och är placerade för nära vägg.
