# Besiktningssprotokoll

Anticimex Försäkringsbesiktning i samarbete med Fastighetsbyrån

Fastighetsbeteckning: Grinnemo 1:45	
Fastighetsadress: Bastnäs 112	
Postnummer: 686 98	Ort: Gräsmark

Besiktningdatum: 2026-05-12	Protokollnummer: 69691269
Temperatur: 9 °C	Väderlek: Sol
Tekniker: Lennart Davidsson	
E-post: Lennart.Davidsson@anticimex.se	
Kontor: Karlstad	
Närvarande: Säljare

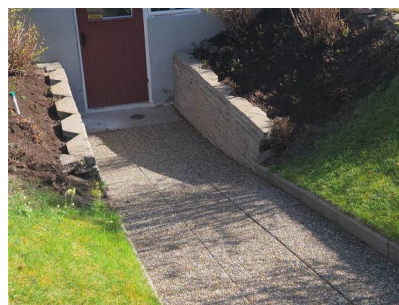
Marken lutar mot ingång till källare.

Detta innebär en ökad fuktbelastning mot grunden vilket i sin tur kan orsaka fuktskador i huset.

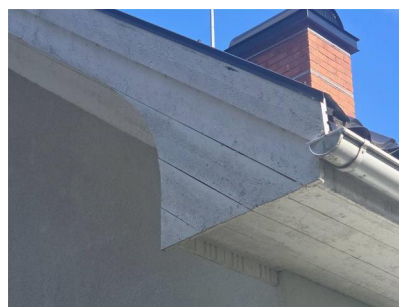
Trädetaljer behov av underhåll

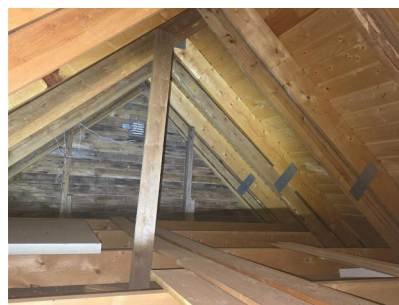
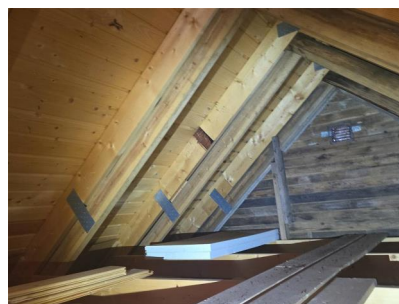
Vid kontroll av vinden uppmättes fuktvärden under kritisk fuktnivå för mikrobiell tillväxt och en normal lukt upplevdes. Underlagstak består av panel och isolering består av mineralull.

Fuktkvoten i underlagstak/takbjälkar uppmättes vid besiktningstillfället till ca 9%.

Detta värde varierar dock under året beroende på årstid och utomhusklimat.

Risk för mikrobiell tillväxt föreligger om den relativa fuktigheten (RF) i den omgivande luften är över 75% vilket i furuvirke motsvarar en fuktkvot (FK) på 17%.

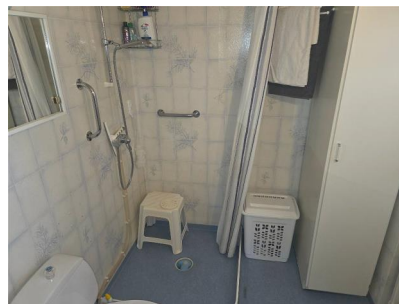
Våtutrymmet har äldre yt-/tätskikt med plastmatta på golv och vägg  
- Rör förekommer genom golv  
- Frånluftsfläkt saknas

Eftersom funktionen, som innebär att ytskiktet/tätskiktet ska vara vattentätt, kan vara nedsatt finns en ökad risk att vatten tränger igenom ytskiktet/tätskiktet med vattenskador i omkringliggande konstruktioner som följd.

Fuktindikering i utrymmet gav inga förhöjda fuktindikationer.

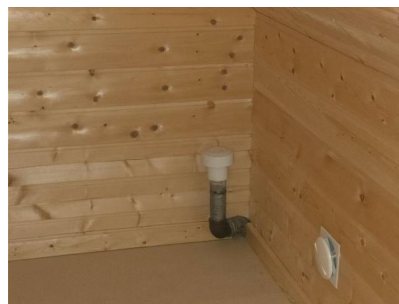
Vakuumentil placerad i utrymmet
