Nordanå 1:63

Lenåsvägen 66

Uppdragsnummer	x26159D
Besiktningdatum	2026-05-11
Besiktningföretag	OBM Fuktteknik Gävleborg AB
Besiktningförrättare	Daniel Lindquist
Närvarande	Fastighetsägaren
Giltig till och med	2027-05-11

Bilaga 1 för kontroll av valda konstruktioner

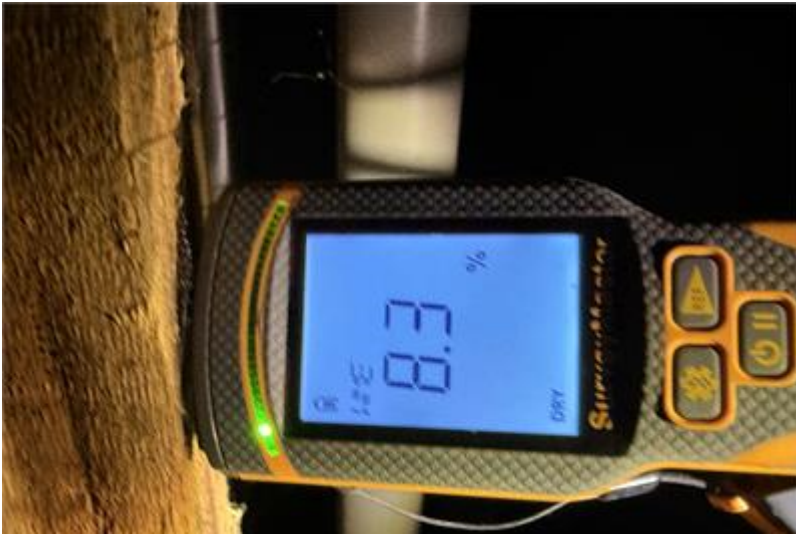
Byggnadsdel	Krypgrund
Konstruktionsdel	Trossbotten
Konstruktionsuppbyggnad	Isolerat träbjälklag

I blindbotten i trä mättes fuktkvoten (FK) till 8,3% FK Dessa värden kommer sannolikt att ändras med årstiden. Det kritiska gränsvärdet för mikrobiell tillväxt brukar anges till ca 17% fuktkvot (FK). Notera att stickprovsmässig undersökning är utförd. Se även kommentar/riskanalys.
