Nordanå 8:3

Lenåsvägen 64

Uppdragsnummer	x26160D
Besiktningdatum	2026-05-11
Besiktningföretag	OBM Fuktteknik Gävleborg AB
Besiktningförrättare	Daniel Lindquist
Närvarande	Fastighetsägaren
Giltig till och med	2027-05-11

Byggnadsbeskrivning
Enplanshus med kryppgrund/plintgrund

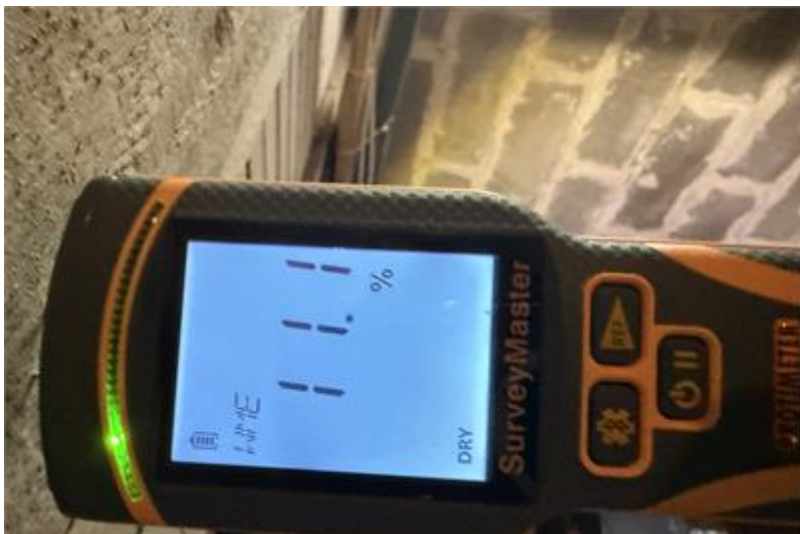
Byggnadsdel	Krypgrund
Konstruktionsdel	Trossbotten
Konstruktionsuppbyggnad	Isolerat träbjälklag

I blindbotten i trä mättes fuktkvoten (FK) till 11,1% FK Dessa värden kommer sannolikt att ändras med årstiden. Det kritiska gränsvärdet för mikrobiell tillväxt brukar anges till ca 17% fuktkvot (FK). Notera att stickprovsmässig undersökning är utförd. Se även kommentar/riskanalys.
