Länna 4:20

Sjöviksvägen 42

Uppdragsnummer	A36783
Besiktningsdatum	2026-05-12
Besiktningföretag	OBM Byggnadsmiljö AB
Besiktningförrättare	Daniel Nilsson
Närvarande	Säljare
Giltig till och med	2027-05-12

Byggnadsbeskrivning Fristående villa	Byggnadsår 1932
Till eller ombyggnad 2005 tillbyggt	Övrigt Huset var normalt möblerat

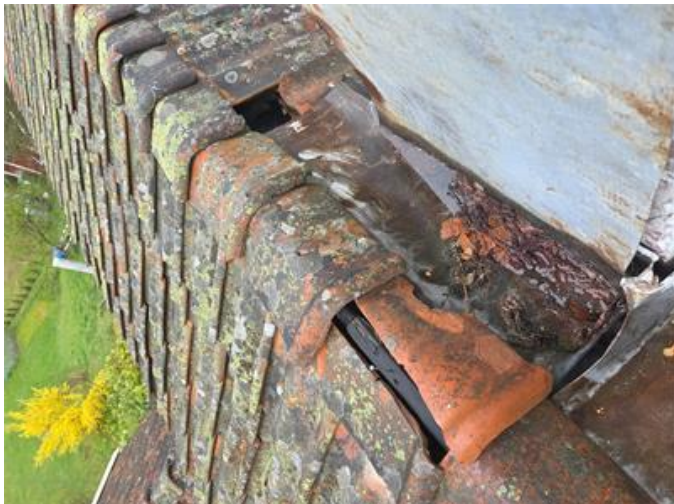
Utvändigt					
Tak			X		Behov av åtgärder med att byta trasiga pannor samt åtgärda glipan mellan pannor och äldre plåt invid skorsten (se bilder nedan).
		X			- Behov av rensning/underhåll finns. - Besiktning utförd från stege på taket och mark.
Fasad		X			Behov av underhåll finns.

Bild från tak.

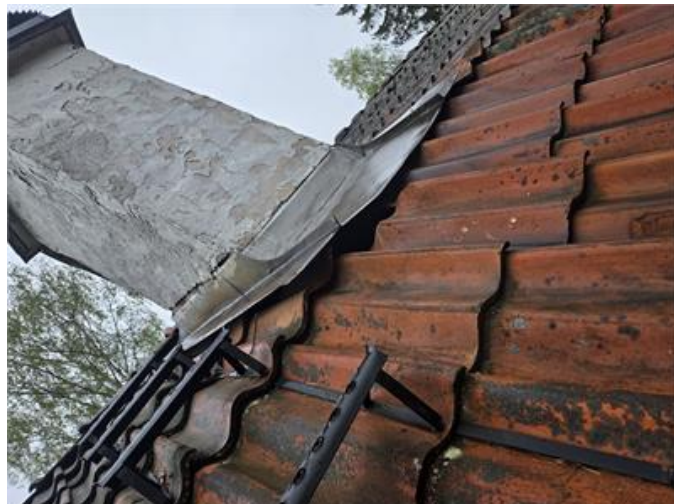
Bild från tak.

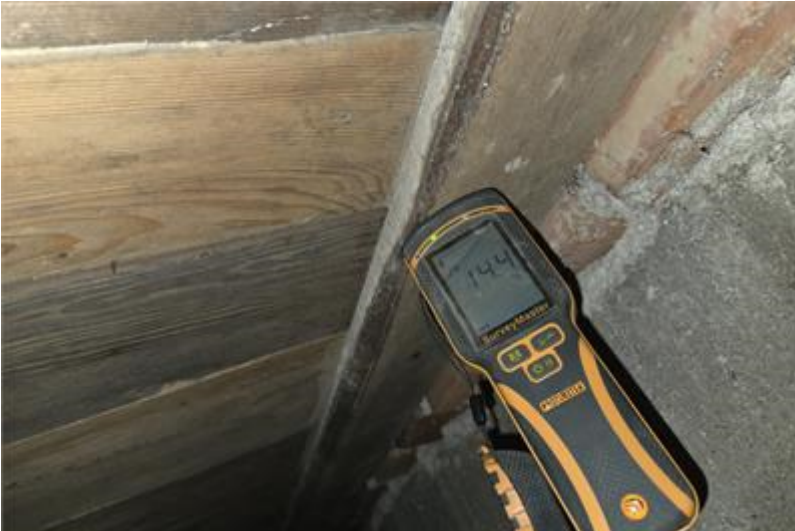
Byggnadsdel	Krypgrund
Konstruktionsdel	Trossbotten
Konstruktionsuppbyggnad

I trossbotten uppmättes en fuktkvot (FK) på ca 14,5%. Det kritiska gränsvärdet för mikrobiell tillväxt brukar anges till ca 15-17% fuktkvot (FK).
