**Fastighetsuppgifter**

Skogen 4

Scheelevägen 37

| Uppdragsnummer | A36750 |

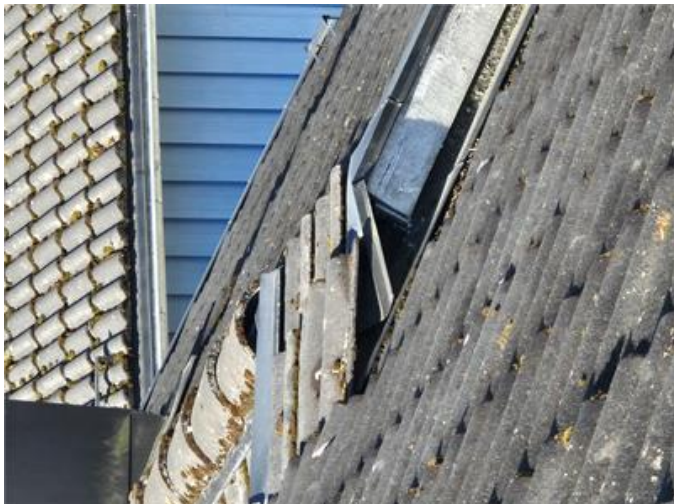
## Bilder och beskrivningar

| Besiktningsresultat | | | | | |
|---|---|---|---|---|---|
| Tak | | X | | | - Lågt synlig i rännal.<br>- Trasiga takpannor samt takpannor ur sitt rätta läge noterades.<br>- Mossa förekommer på taket.<br>- Övergång mellan husets tak och garagetaket bör ses över, se bild.<br>Taket besiktades från takstege. |
