Nattbrisen 25

Kantorsgränd 30

Uppdragsnummer	C18350
Besiktningsdatum	2026-05-12
Besiktningföretag	OBM Fuktteknik AB
Besiktningförrättare	Anders Borgenvik
Närvarande	Fastighetsägaren
Giltig till och med	2027-05-12

Byggnadsbeskrivning
2-plans gavelradhus

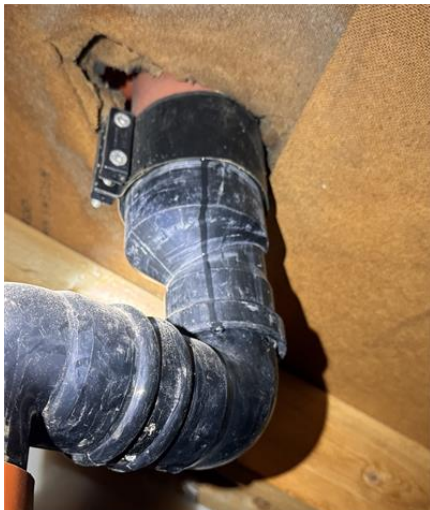
Mindre läckage vid skarv på avluftningsrör.
