# Besiktningssprotokoll

| Fastighetsbeteckning:<br>Svärtinge 24:12 | |
| Fastighetsadress:<br>Mellanvägen 51 | |

| Besiktningdatum:<br>2026-05-12 | Protokollnummer:<br>69698321 |

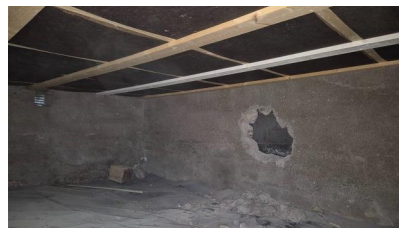
Tillträde via utvändigt lucka under altan baksida.

Krypgrund är en riskkonstruktion.

Uteluftsventilerade krypgrunder med bjälklag av organiskt material har ofta fuktskador på grund av naturlig fuktpåverkan. Detta kan resultera i mikrobiella skador (angrepp av mikroorganismer) och, i värsta fall, rötskador. Mikrobiell lukt kan då spridas till boendemiljön.

Markplast finns.

Vid kontroll av konstruktion uppmättes fuktkvot 11% i blindbottenbrädor. Risk för mikrobiell tillväxt föreligger vid 17%.

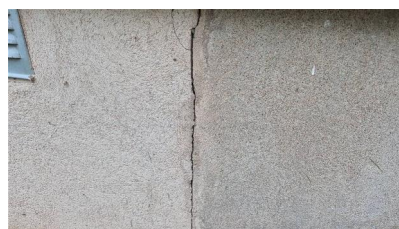
Sprickor/släpp finns i sockel.

Dessa bedöms inte ha lett till bakomliggande skador.

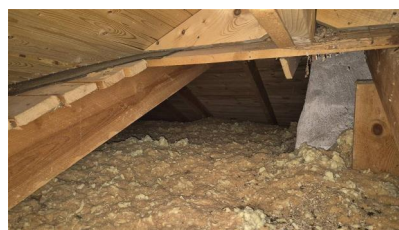
Skruvad lucka invändigt via sovrum.

Besiktad i begränsad omfattning då landgång ej finns och tillgängligheten är begränsad.

Från luckan sett noteras viss konvektion på del av underlagstak. Detta pågår under vintern och våren då temperaturskillnaden mellan inne och ute är som störst när den varma, fuktiga luften möter den kalla råsponten och kondenserar.

I anslutning till lucka uppmättes fuktkvot 9%.  
Risk för mikrobiell tillväxt föreligger vid 17%.

Fastighetsägare har ökat andelen tilluftsventiler i närtid.

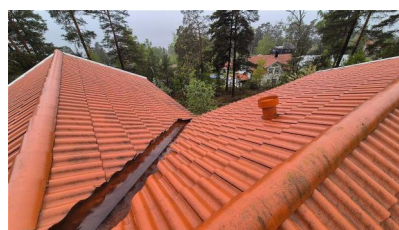
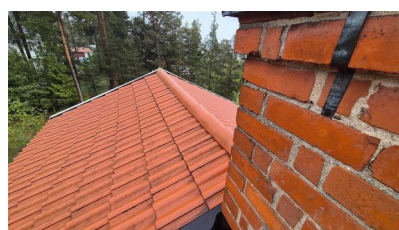
Tak besiktat via stege och takstege från entrésidan.

Nockpannor närmast murstock är lösa, rekommenderar fortsatt egenkontroll.

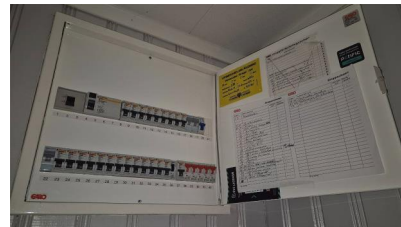
Jordfelsbrytare finns installerad vid el-centralen, gruppförteckning noteras.

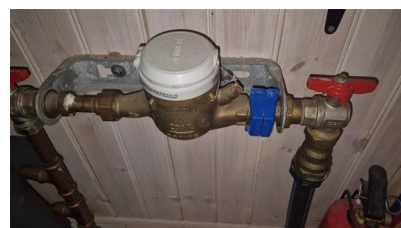
✎ Inkommande vatten i skafferi.

Vattenlarm finns monterat.

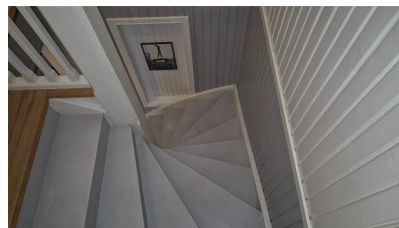
Trappräcke / handledare finns ej.
