# Besiktningssprotokoll

Anticimex Försäkringsbesiktning i samarbete med Fastighetsbyrån

Fastighetsbeteckning: Kremlan 1	
Fastighetsadress: Kopparvägen 9	
Postnummer: 615 33	Ort: Valdemarsvik

Besiktningdatum: 2026-05-11	Protokollnummer: 69691201
Temperatur: 9 °C	Väderlek: Klart
Tekniker: Joel Hallén	
E-post: Joel.Hallen@anticimex.se	
Kontor: Norrköping	
Närvarande: Fastighetsägare

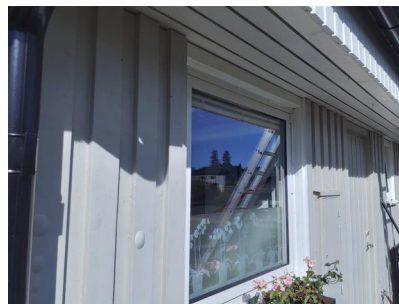
Färgblåsor finns ställvis på fasadpanel.

Troligtvis målat med en annan färg under. För åtgärd kontakta en målare för tips och råd.

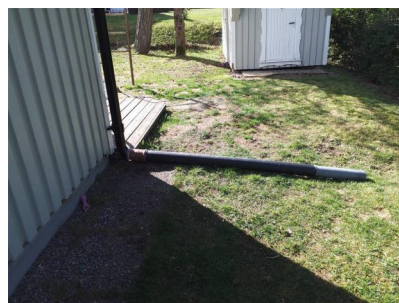
Ej markanslutet stuprör, leds dock bort via rännor på mark.

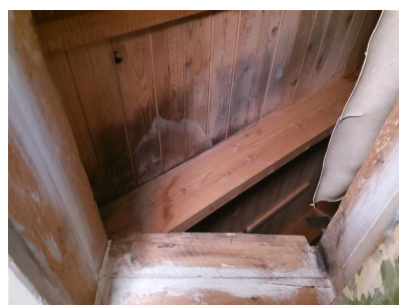
Vid kontroll av vinden uppmättes fuktvärden under kritisk fuktnivå för mikrobiell tillväxt.

Fuktkvoten i underlagstak/takbjälkar uppmättes till 8 %.  
Risk för mikrobiell tillväxt föreligger om fuktkvoten överstiger 17%.

- Nockvind är besiktad från lucka då ingen landgång finns över isolering.
- Lokal fuktfläckar/mikrobiell påväxt som är äldre enligt lämnad upplysning.
- Rekommenderar förbättra tätning runt vindsluckan för att minska risken att varmluft läcker upp till en kall vind.

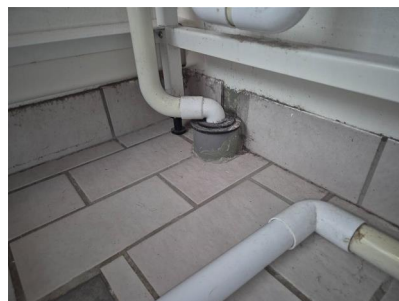
Rör placerat något nära vägg samt finns kondensrör draget genom väggen från värmepumpen.

Fuktindikering i utrymmet gav inga förhöjda fuktindikationer.

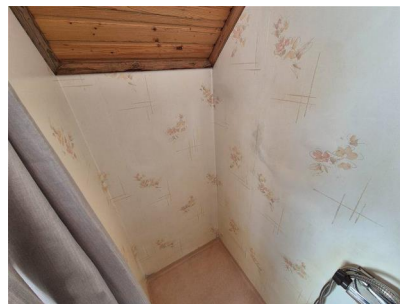
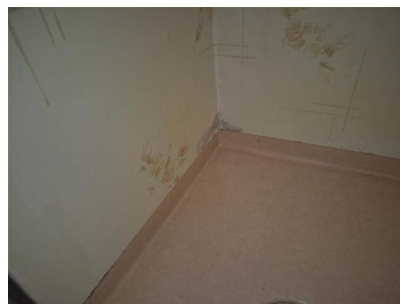
Våtutrymmet har äldre yt-/tätskikt.

Eftersom funktionen, som innebär att ytskiktet/tätskiktet ska vara vattentätt, kan vara nedsatt finns en ökad risk att vatten tränger igenom ytskiktet/tätskiktet med vattenskador i omkringliggande konstruktioner som följd.

- Träpanel är fuktskadad ovanför dusch.
- Missfärgning finns i väggmattan.

Renovering av utrymmet rekommenderas.
