Besiktningssprotokoll

Anticimex Försäkringsbesiktning i samarbete med Fastighetsbyrån

Fastighetsbeteckning: Lunda-Tybble 3:48	
Fastighetsadress: Ringvägen 52	
Postnummer: 61170	Ort: Jönåker

Försäkringsbesiktning

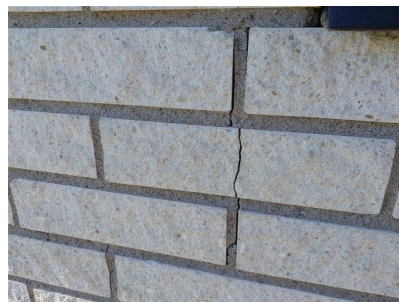
Utvändigt / Fasad

Sprickor finns i tegelfasaden.

Dessa bedöms inte ha lett till bakomliggande skador.

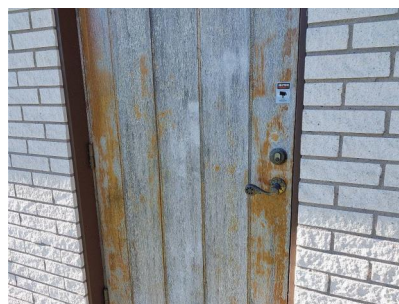
Utvändigt / Dörrar

Lokalt behov av målning och underhåll.

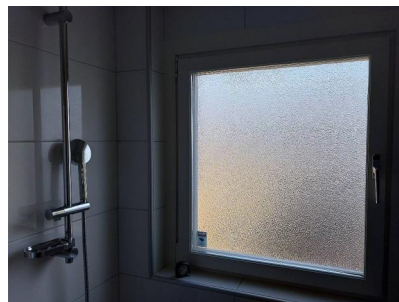
Fönster är olämpligt placerat i närheten av bad/dusch.

Fönstrets placering i våtutrymmet utgör en risk för fuktskador i fönster- och väggkonstruktionen.

För att minska risken för fuktskador på fönster och väggkonstruktion rekommenderas att man skyddar fönstret mot vattenbegjutning.
