Besiktningssprotokoll

Anticimex Försäkringsbesiktning i samarbete med Fastighetsbyrån

Fastighetsbeteckning: Berg 2:16	
Fastighetsadress: Berg Skogshagen 2	
Postnummer: 46194	Ort: Trollhättan

Besiktningdatum: 2026-05-12	Protokollnummer: 69687785
Temperatur: 6 °C	Väderlek: Mulet
Tekniker: Tommy Pettersson	
E-post: tommy.pettersson@anticimex.se	
Kontor: Uddevalla	
Närvarande: Ägare

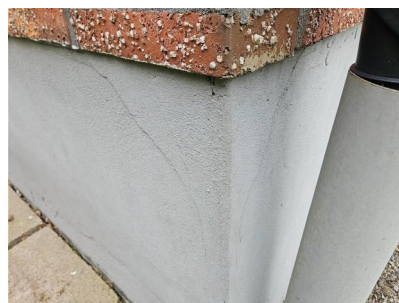
Utvändigt / Sockel

Sprickor finns i sockel.

Detta kan leda till fukt- och frysskador i konstruktionen.

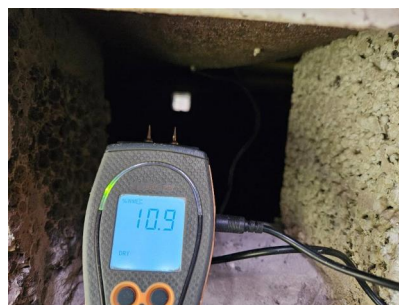
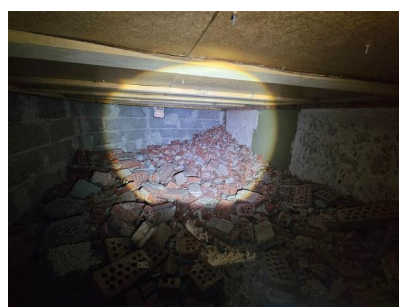
Utvändigt / Krypgrund (tillbyggnad)

Vid kontroll av konstruktionen i krypgrund uppmättes fuktvärden under kritisk fuktnivå för mikrobiell tillväxt och normal lukt upplevdes.

Kontroll okulärt utförd via lossnande ventillock längs sydvästra gavelsidan. Då inspektionsslucka saknas.

Fuktkvoten uppmättes till 11 % i golvbjälklag närmast tilluftsventil (sydvästra gaveln).

Risk för mikrobiell tillväxt föreligger om fuktkvoten överstiger 17%.

Golvbjälklaget ovan den uteluftsventilerade krypgrunden riskerar att drabbas av fuktskador på grund av naturlig fuktpåverkan. Detta kan i sin tur leda till mikrobiella skador (angrepp av mikroorganismer) som kan leda till att mikrobiell lukt sprids till boendemiljön.

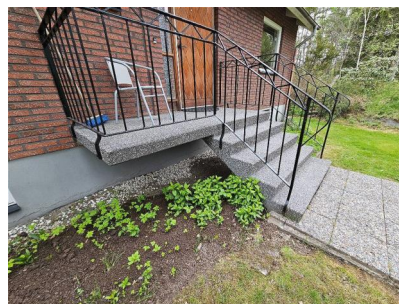
Utvändigt / Entrébro

Trappan är motgjuten mot huset.

Eftersom trappan är motgjuten mot huset finns risk att vatten tränger in i anslutande konstruktioner vilket i sin tur kan leda till fuktrelaterade skador.

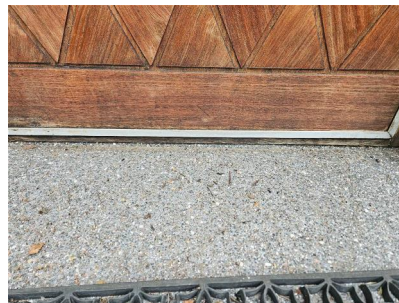
Utvändigt / Dörrar

Tröskelbleck saknas under dörr.

Avsaknad av tröskelbleck medför att det finns risk för att vatten kan rinna in och orsaka fuktskador på tröskel och/eller i kringliggande vägg och bjälklag.

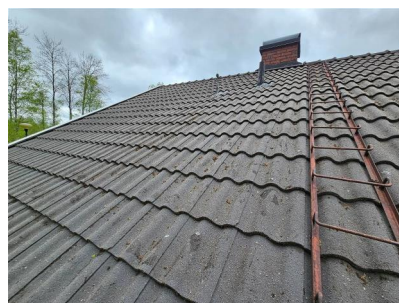
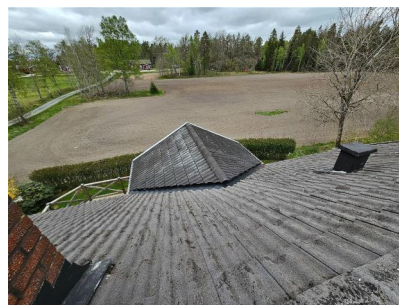
Utvändigt / Tak

Yttertaket är äldre datum och utförande.

Takpannor, plåtdetaljer och underlagspapp har enligt vår bedömning en begränsad livslängd (ca 40 år). Eftersom husets taktäckning är äldre har det ett minskat motstånd mot vatteninträngning. Detta i sin tur kan leda till fuktskador på träläkt och vidare ner i underliggande konstruktioner.

Av säkerhetsskäl har taktäckningen kontrollerats ifrån mark okulärt samt stege via befintlig sotarstege, därifrån kunde de närmaste takpannorna lyftas, underliggande läkt/papp kontrolleras.

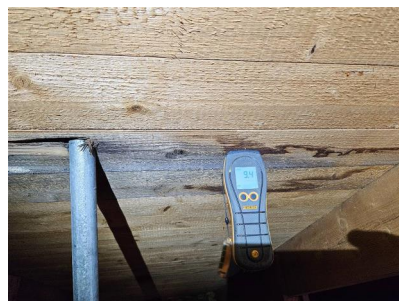
Utvändigt / Vind

Vid kontroll av vinden uppmättes fuktvärden under kritisk fuktnivå för mikrobiell tillväxt och en normal lukt upplevdes.

Fuktkvoten i underlagstak/takbjälkar uppmättes till 9-10 %.

Underlagstaket har fuktfläckar runt frånluft wc, tidigare expansionskärl och murstock.

Fuktfläckar kan bero på olika saker, och kan vara ett tecken på en tidigare eller ett pågående läckage.

Rekommenderas att hållas under uppsikt och kontakta fackman/tak om dessa ändrar sig form/storlek.

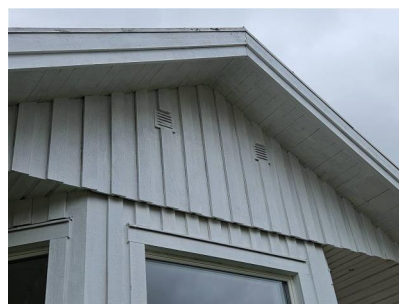
Utvändigt / Sidovind (tillbyggnad)

Vindsutrymmet ovan tillbyggt burspråk saknar lucka och därav har inte besiktigats.

Vi rekommenderar att en inspektionslucka installeras vid framtida planerade renoveringar för underlätta framtida kontroll och förebyggande underhåll.

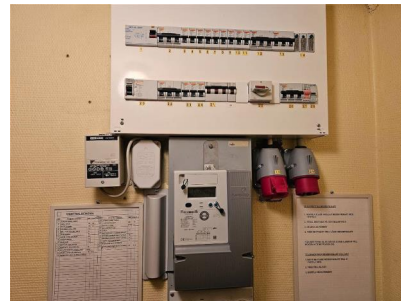
Hela huset / Allmänt

Jordfelsbrytare finns installerad vid el centralen.

Funktionskontroll av jordade eluttag i kök och tvättstuga noterades inga avvikelser.

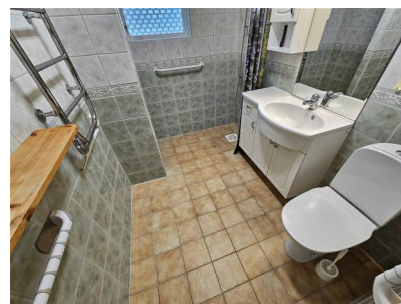
Entréplan / Dusch / Toalett

⚠ Våtutrymmet har äldre yt-/tätskikt och utförande.

Golvfall är bristfälligt utanför dusch.

Brunnsmanschett felaktigt skuren, sticker ut under klämring.

Fönster(trä) finns i anslutning till duschen.

Eftersom funktionen, som innebär att ytskiktet/tätskiktet ska vara vattentätt, kan vara nedsatt finns en ökad risk att vatten tränger igenom ytskiktet/tätskiktet med vattenskador i omkringliggande konstruktioner som följd.

Fuktindikering utan anmärkning utfördes i utrymmet.

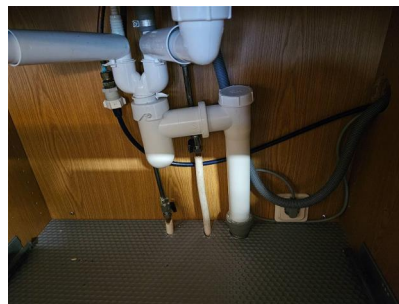
Entréplan / Kök

Fuktskyddet i diskbänksskåp är inte tät runt rörgenomföringar, vilket rekommenderas.

Under diskmaskin och kyl/frys saknas fuktskydd, vilket rekommenderas enligt bransch regler. Kan med fördel monteras.

Utän fuktskydd är det svårt att upptäcka läckage från rörledningar. Vatten kan då tränga in i omkringliggande konstruktioner och orsaka fuktskador.

Fuktindikering utan anmärkning utfördes utan anmärkning längs och i diskbänksskåp.

För att upptäcka eventuella läckage utför rekommenderade åtgärder.

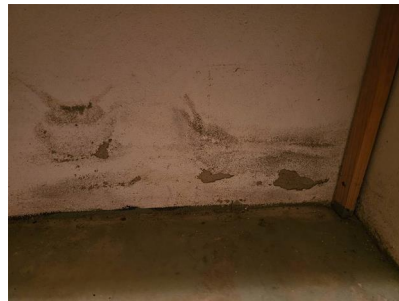
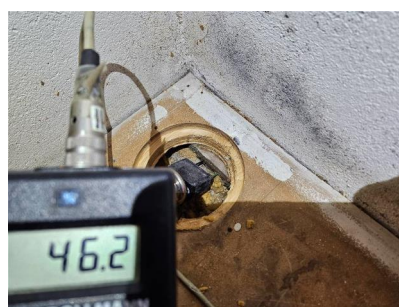
Källarplan / Allmänt

Puts/färgsläpp finns på källarväggar.
Sprickor finns längs grundmurar.
Limmad vävtapet släpper från underlag.
Trädetaljer i kontakt med betonggolv/vägg.
Uppreglad golvkonstruktion med träreglar dikt an betongen.

Kontroll konstruktion utförd via provhål golv klädkammare och provhål vägg gillestuga.

Fuktkvoten uppmättes >28 % och relativ fuktighet till 86 % (provhål golv). I provhål vägg 11 % och relativ fuktighet 56 %.

Det finns risk för mikrobiell tillväxt om den relativa fuktigheten (RF) i den omgivande luften är över 75 %. I furuvirke motsvarar det en fuktkvot (FK) på 17 %.

Puts/färg, täta ytskikt som släppt från underlaget invändigt källarytterväggar/golv är ett tecken på att källarens utvändiga fuktskydd inte längre fungerar helt tillfredsställande. För att åtgärda detta måste källarens utvändiga fuktskydd förbättras.

Det rekommenderas att befintliga konstruktioner/material tas bort och bakomliggande konstruktioner kontrolleras för eventuella skador. Vid behov ersätts med oorganiska konstruktioner. Läs Anticimex faktablad om källare för tips och råd.

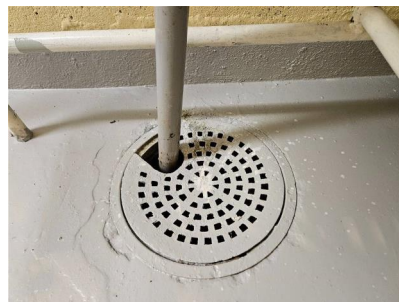
Källarplan / Tvättstuga

- ⚠ Gjutjärnsbrunn och anslutande stammar/rör är rostangripna.

Det finns risk att dessa delar rostar sönder med fuktskador och unken lukt som följd.

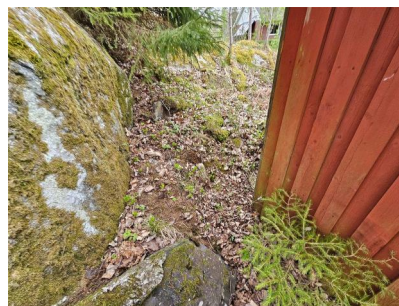
Utvändigt / Sockel

Avståndet mellan fasadbeklädnaden och marken är inte tillräckligt.

Eftersom fasadbeklädnaden avslutas för nära mark finns risk för att fukt från marken suggs upp i fasadpanelens nederkant. Detta kan orsaka fuktrelaterade skador i fasadbeklädnaden och bakomliggande konstruktioner.

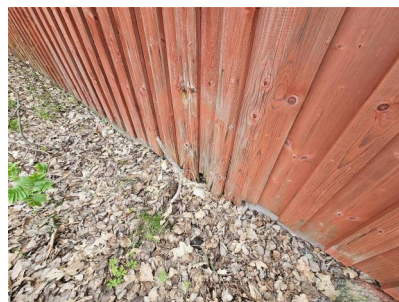
Utvändigt / Fasad

Enstaka panelbrädor har mindre rötskador.
Fasadpanelen är i behov av målning/underhåll.

För att öka livslängden på fasadbeklädnaden rekommenderas målning och underhåll.

I samband med ommålning rekommenderas att de rötskadade panelbrädorna byts ut.

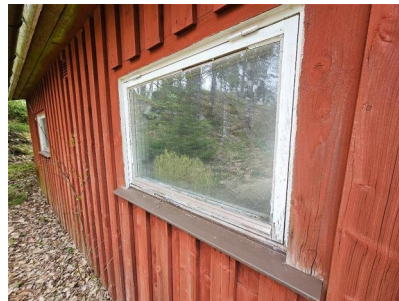
Utvändigt / Fönster

Fönster (2-glas kopplade) är i behov av förebyggande underhåll och målning.

För att öka livslängden på fönster rekommenderas målning och underhåll.

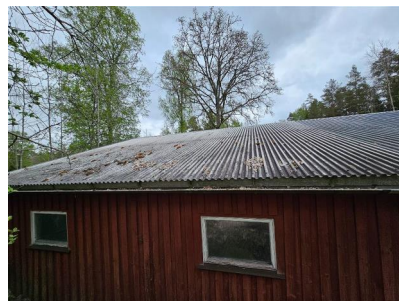
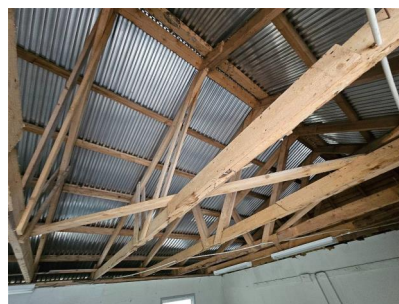
Utvändigt / Tak

Plåttaket är av äldre datum/utförande.

Underlagstak/kondensskydd saknas.

Noterade brister innebär risk för fuktskador i de underliggande konstruktioner.

Av säkerhetsskäl har taktäckningen kontrollerats ifrån mark okulärt.
