Besiktningssprotokoll

Anticimex Försäkringsbesiktning i samarbete med Fastighetsbyrån

Fastighetsbeteckning: Klappdansen 5	
Fastighetsadress: Brudvalsvägen 8	
Postnummer: 45170	Ort: Uddevalla

Besiktningdatum: 2026-05-11	Protokollnummer: 69684413
Temperatur: 11 °C	Väderlek: Halvklart
Tekniker: Andreas Ohlsson	
E-post: andreas.ohlsson@anticimex.se	
Kontor: Uddevalla	
Närvarande: Säljare närvarade vid besiktningen.

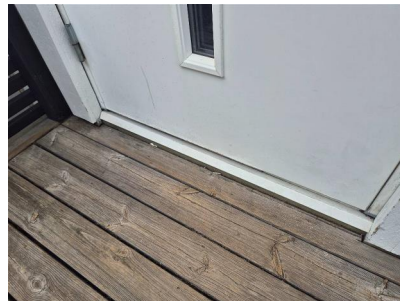
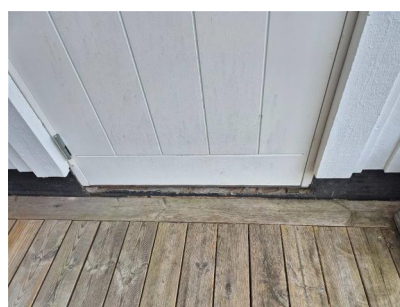
Utvändigt / Dörrar

- Tröskelbleck på entrédörren sitter löst och lutar fel. På dörr till garage på baksidan saknas tröskelbleck helt.

Beister på tröskelbleck medför risk att vatten rinner in i väggen vilket i sin tur kan leda till fuktskador i väggkonstruktionen.

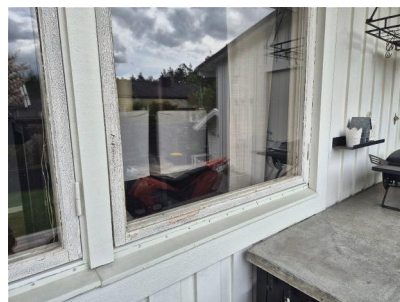
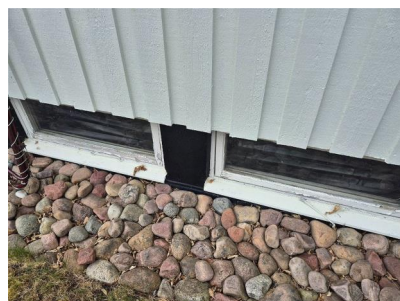
Utvändigt / Fönster

- Äldre fönster är i behov av målning/underhåll.

Fönsterbågar och fönsterkarmar där målningsbehov finns riskerar att få fukt- och rötskador på grund av sämre vattenavvisande förmåga.

För att öka livslängden på fönster rekommenderas målning och underhåll.

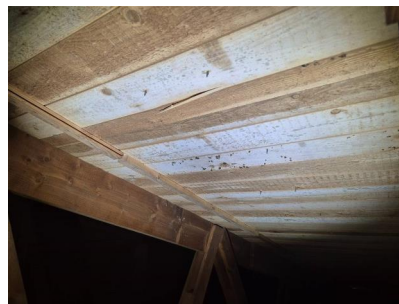
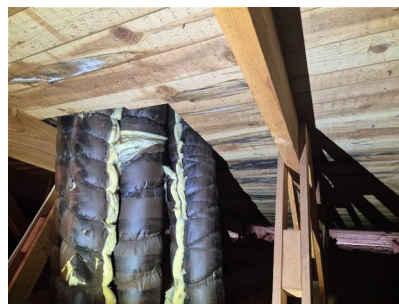
Utvändigt / Vind

- Mikrobiell påväxt finns på underlagstaket.

Detta kan vara ett tecken på att vinden tillförs fukt inifrån bostaden.

Missfärgningar vid genomföringar bedöms vara äldre och orsaken åtgärdad då yttertaket lades om.

För att komma tillrätta med detta kan fuktillförseln inifrån bostaden behöva minskas. Det kan göras genom att ventilationen i bostaden förbättras samt att eventuella otätheter i vindsbjälklaget (tak-/väggvinklar, taklucka med mera) tätas. Läs Anticimex faktablad om oppvärmda vindsutrymmen för tips och råd.

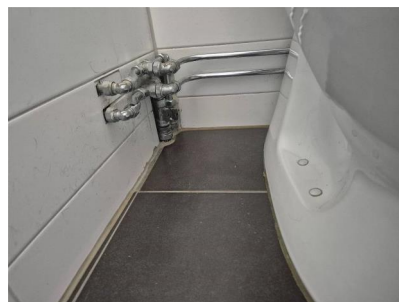
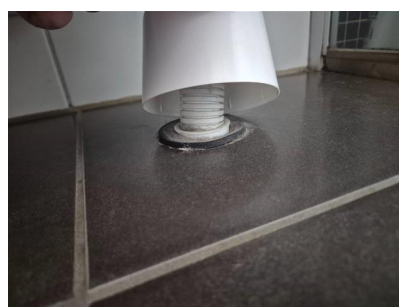
Entréplan / Dusch/Toalett

- Rör genomföringar finns i golv.
- Rör till avlopp för handfat avslutas jäms med golvet.

Rör genomföringar i golvet medför en ökad risk för att vatten tränger ner i omkringliggande konstruktioner och orsakar fuktskador.

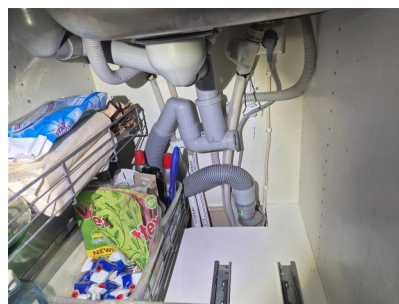
Entréplan / Kök

⚠ - Fuktskydd saknas i diskbänksskåp.

Utan fuktskydd är det svårt att upptäcka läckage från rörledningar. Vatten kan då tränga in i omkringliggande konstruktioner och orsaka fuktskador.

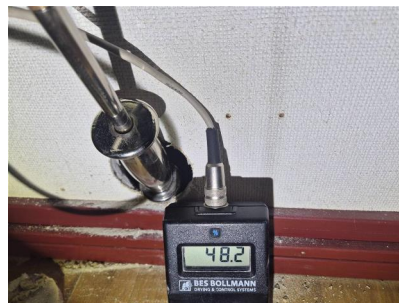
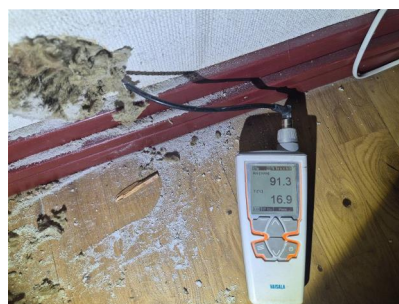
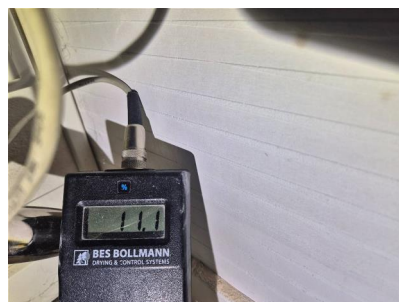
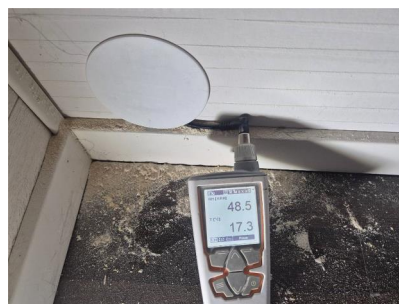
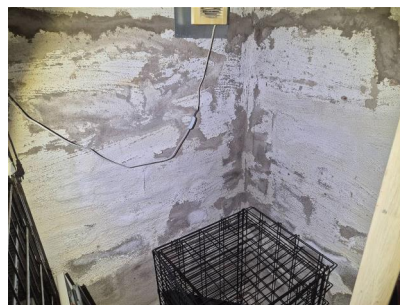
Källarplan / Allmänt

- 🔍 - Vid kontroll av konstruktion uppmättes fuktvärden över kritisk nivå för mikrobiell tillväxt och mikrobiell lukt upplevdes i provhål mot baksidan.
- På grundmurar släpper puts och färg. Mot baksidan är även utvändigt fuktskydd äldre.

Kontroll av väggkonstruktionen gjordes med provhål i utreglade väggar i Trappförråd och Sovrum.

- I provhål i Trappförråd (mot baksidan) uppmättes fuktkvoten till över 28 % och den relativa fuktigheten till 91 %
- I provhål i Sovrum (mot framsidan) uppmättes fuktkvoten till 11 % och den relativa fuktigheten till 48 %.

Risk för mikrobiell tillväxt föreligger om den relativa fuktigheten (RF) i den omgivande luften är över 75 % vilket i furuvirke motsvarar en fuktkvot (FK) på 17 %.

Källargrundmurar med påreglade isolerade ytterväggar. Denna konstruktion får ofta skador på grund av naturlig fuktvandring.

Vi rekommenderar en fördjupad undersökning för att bedöma orsak och omfattning.

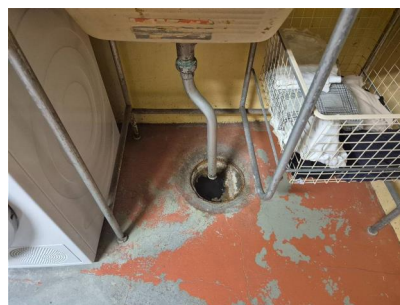
Källarplan / Tvättstuga

✎ - Golvbrunn av gjutjärn i betongplatta.

Detta bedöms som en mindre brist, dock skall golvbrunnen och dess anslutningar bytas vid framtida renovering.
