Besiktningssprotokoll

Anticimex Försäkringsbesiktning i samarbete med Fastighetsbyrån

Fastighetsbeteckning: Krutboholmen 14	
Fastighetsadress: Mjölnergatan 37	
Postnummer: 46133	Ort: Trollhättan

Besiktningdatum: 2026-05-07	Protokollnummer: 69684806
Temperatur: 18 °C	Väderlek: Sol
Tekniker: Mikael Hoffner	
E-post: mikael.hoffner@anticimex.se	
Kontor: Uddevalla	
Närvarande: Fastighetsägare

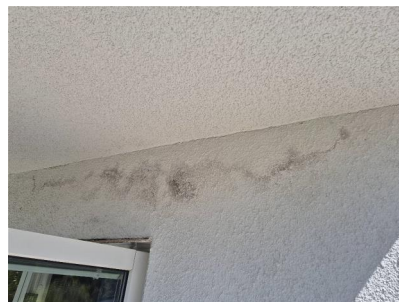
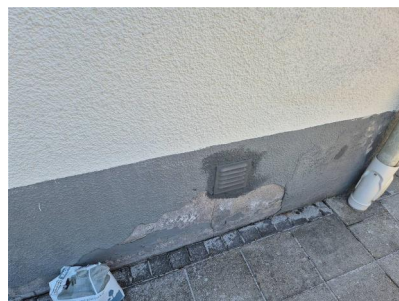
Puts/färgsläpp/ytliga sprickor förekommer på fasad/sockel.

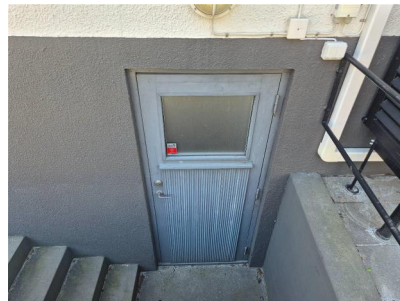
Källardörr är i behov underhåll/målning.

För att öka livslängden rekommenderas målning.

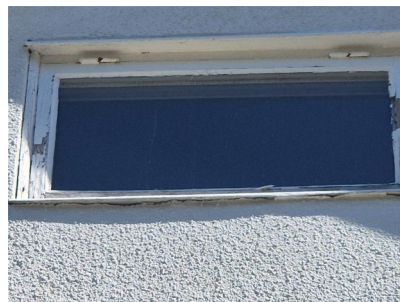
Äldre fönster är i behov av underhåll/målning.

För att öka livslängden rekommenderas målning och underhåll.

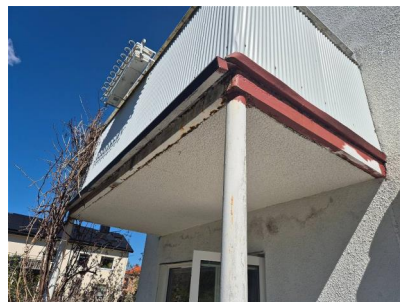
Rostangrepp förekommer på balkongen.
Klinkerplattor har släppt från underlaget.

För åtgärd kontakta fackman.

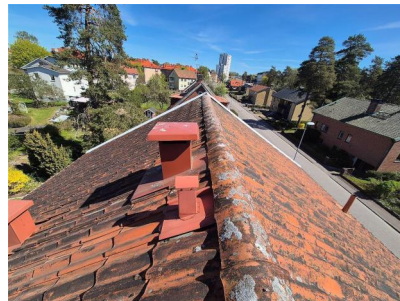
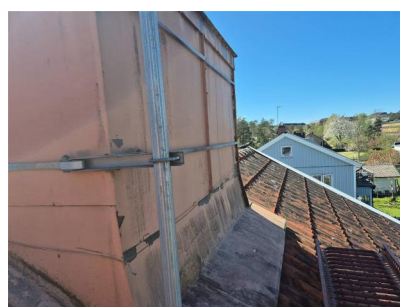
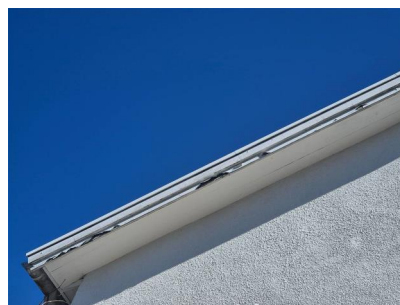
Nocktätning finns ej under nockpannorma, kan med fördel monteras.

Väderskydd saknas på murstocken och färgsläpp förekommer på plåten runt murstocken. Vi rekommenderar att du kontaktar en fackman för att ta reda på hur och om ett väderskydd ska monteras.

Färgsläpp förekommer på vindskivor. Rekommenderas att underhåll utförs.

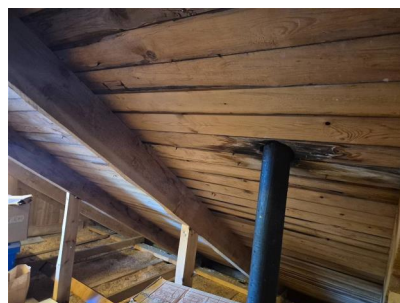
Fuktfläckar förekommer på underlagstaket, torrt vid besiktningstillfället.

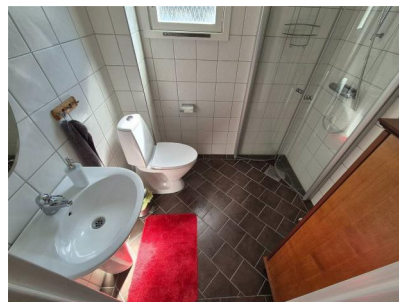
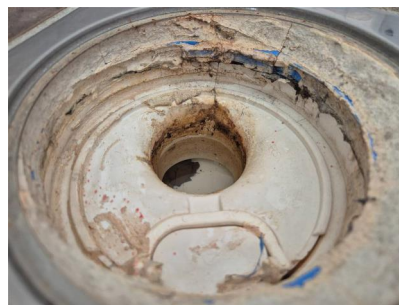
Tätskikt är felmonterat i golvbrunnen och sticker ut under klämringen. Rör genomföringar finns i golv.

När tätskikt är felmonterat i golvbrunnen innebär det risk för fuktskador. Vatten kan tränga ner i omkringliggande konstruktioner med fuktrelaterade skador som följd.

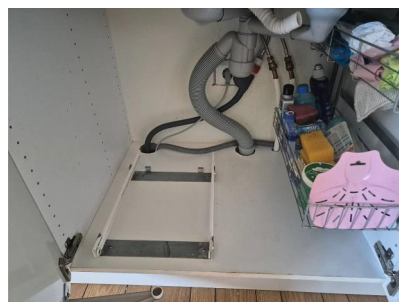
Fuktskydd finns inte i diskbänkskåp. Fuktskydd rekommenderas enligt ovan för att lättare kunna upptäcka eventuella läckage och undvika fuktskador.

Sockel ligger för fuktskyddet under diskmaskinen, vilket medför att eventuella läckage kan förbli obemärkta.

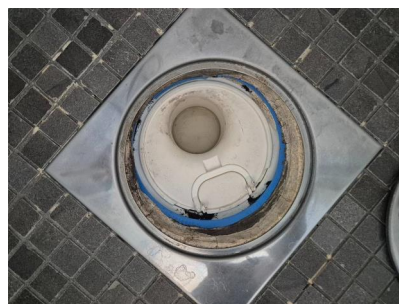
Tätskikt är felmonterat i golvbrunnarna och sticker ut under klämringen. Rör genomföringar finns i golv.

När tätskikt är felmonterat i golvbrunnen innebär det risk för fuktskador. Vatten kan tränga ner i omkringliggande konstruktioner med fuktrelaterade skador som följd.

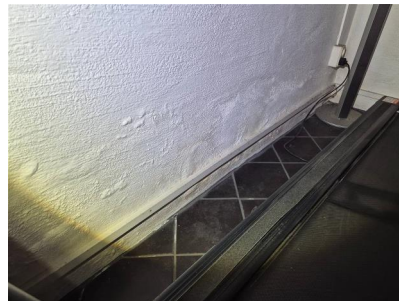
Det är troligt att de puts och färgsläpp som förekommer på insidan av grundmur är äldre och uppkom innan omdräneringen som utfördes (se position upplysningar). För att kontrollera om så är fallet kan ytor där puts och färgsläpp förekommer rengöras för att sedan måla dessa ytor med en diffusionsöppen färg. Skulle puts och färgsläpp återkomma rekommenderas att en fackman kontaktas.
