Fastighetsbeteckning  
Hönekulla 1:106  
Adress  
Kvibackavägen 17  
43537 Mölnlycke

Uppdragsnummer	O32048
Besiktningsdatum	2026-05-11
Besiktningföretag	OBM Besiktning Väst AB
Besiktningförrättare	Emil Johansson
Närvarande	Fastighetsägare, Mäklare
Giltig till och med	2027-05-11

Byggnadsbeskrivning	Byggnadsår
Huset är ett 1-planshus med suterrängvåning.	1976
Till eller ombyggnad	Övrigt
Inga sådana åtgärder utförda.	Hus möblerat, sidobyggnader/altaner besiktigas ej.

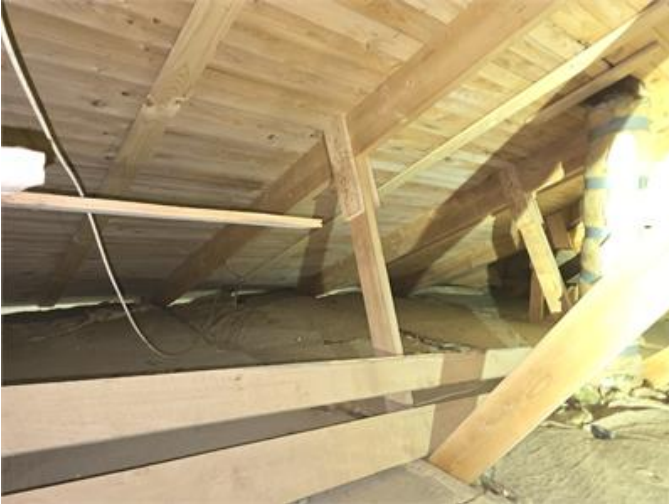
**Vind:** Mikrobiell påväxt förekommer på yttertakets insida i begränsad omfattning. Det kan ej bedömas om detta är ett pågående problem eller av äldre ursprung. Yttertakets insida bör därför kontrolleras regelbundet, se även info på protokollets näst sista sida, pos. 3.

Överblick del av vinden.

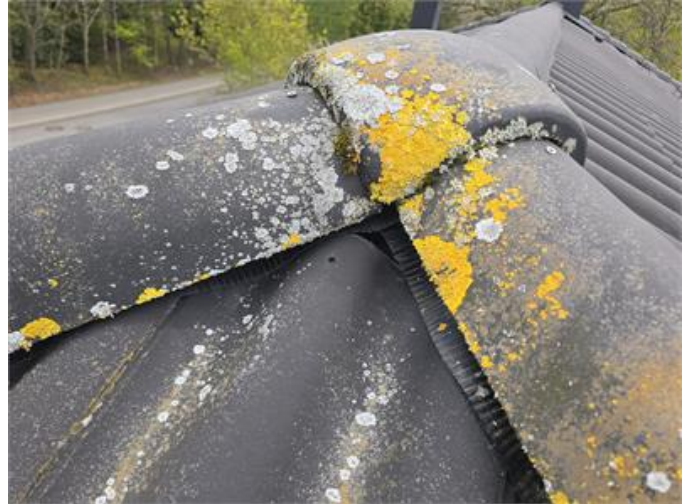
När det finns otätheter i den yttre taktäckningen innebär det risk för att vatten kan tränga in och orsaka fuktrelaterade skador i underliggande konstruktion.

Exempel på mindre otäthet motnock.

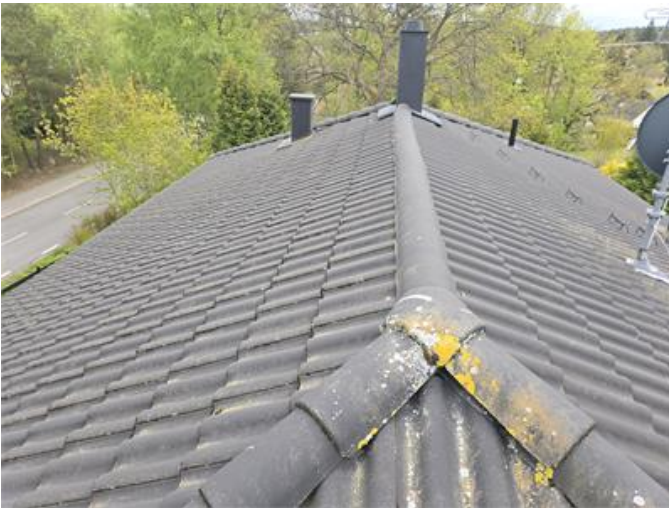
Överblick yttertak.

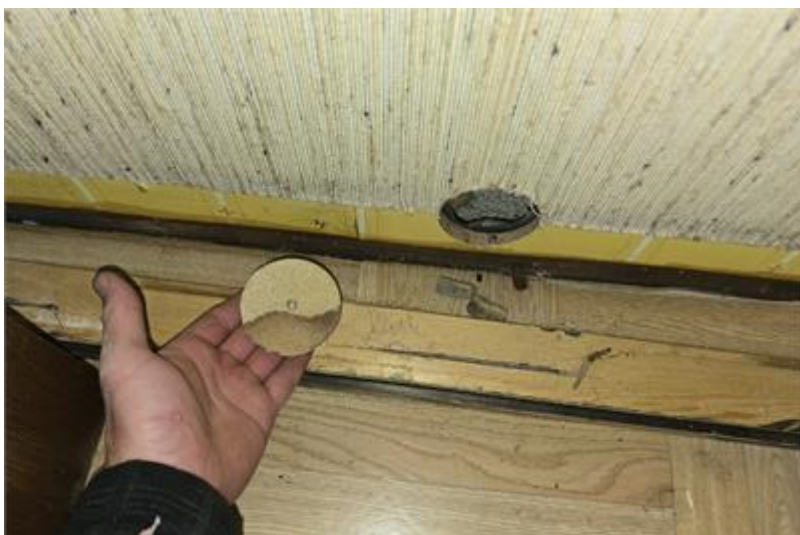
Fuktkvoten uppmättes till ca 15% i påreglad vägg i allrum.

Vid provhålstagning i hobbyrum så noteras att syllen på den påreglade väggen ruttnat, detta bedöms dock vara relativt torrt. Fuktmärken noteras även på baksidan av väggskivan. En unken lukt upplevs i väggen. Troligen av äldre/tidigare läckage.

Notera att stickprovsmässig undersökning är utförd samt att mätvärden normalt sett kan variera över årtiderna. Då rötskadat material och en avvikande lukt upplevts rekommenderas det att besiktningen kompletteras med en vidare undersökning av en fackman för att kontrollera orsak/omfattning samt lämpliga åtgärder.
