Besiktningssprotokoll

Anticimex Försäkringsbesiktning i samarbete med Fastighetsbyrån

Fastighetsbeteckning: Fagotten 7	
Fastighetsadress: Allévägen 51	
Postnummer: 81136	Ort: Sandviken

Försäkringsbesiktning

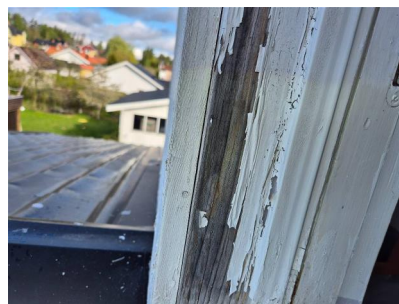
Utvändigt / Fönster

Vid fönstret utanför kontor/arbetsrum på övre gavel (över altanen) finns ett underhållsbehov i fönstren. Dessa bedöms inte ha lett till bakomliggande skador men bör tas med vid exempelvis årligt underhåll.

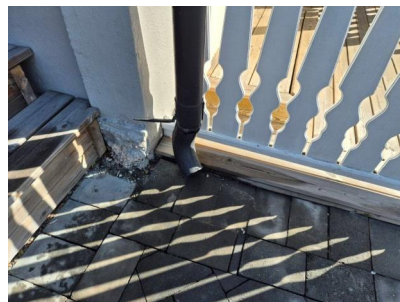
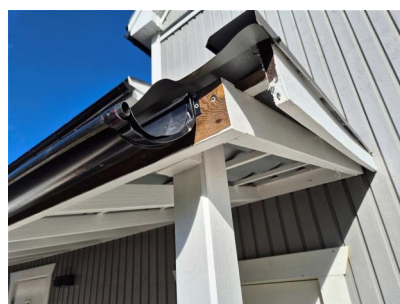
Utvändigt / Hängrännor / Stuprör

Led gärna ut/bort stuprören från grunden för att minska fuktbelastningen mot intilliggande konstruktioner.

Vidare bör ändstoppar kompletteras på hängrännan vid farstukvisten.

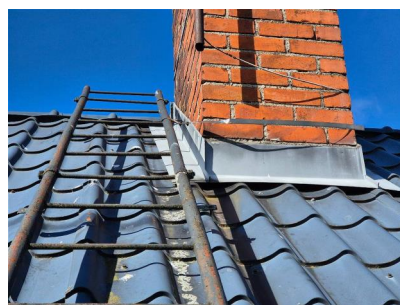
Utvändigt / Tak

Besiktning av yttertaket har genomförts från marken samt från fasadstegen av säkerhetsskäl. Inget finns att notera.

Väderskydd kan gärna monteras av fackman på skorstenen för att skydda mot nederbörd som annars kan orsaka fuktskador och frostsprängning i skorsten/murstock.

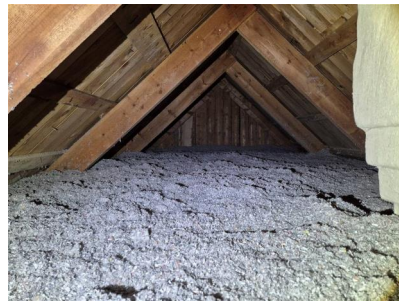
Utvändigt / Vind

Vid kontroll av vinden uppmättes fuktvärden under kritisk fuktnivå för mikrobiell tillväxt och en normal lukt upplevdes. Fuktkvoten i underlagstak/takbjälkar uppmättes till ca 8 % (risk för mikrobiell påväxt i furuvirke vid en fuktkvot på ca 17 %).

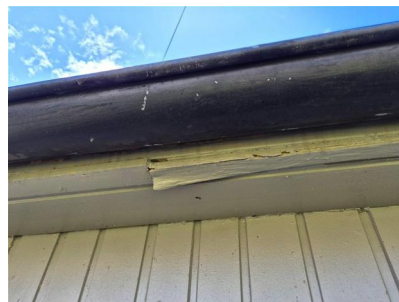
Utvändigt / Garage utvändigt

Lokala rötskador observerades i takfotslådan vid hängrännan.

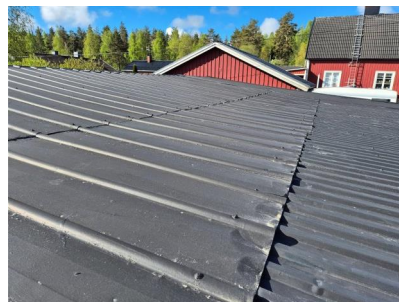
Vidare observerade jag att taktäckningen är låglutande och rådet är regelbundet ta bort större snömängder för att undvika större snötyngder.

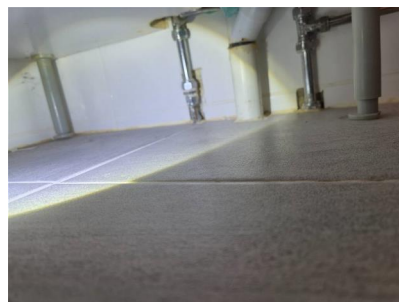
Entréplan / Dusch/Toalett

I utrymmet observerades rörgenomföringar i golvet vilket avviker från gällande branschregler när utrymmet byggdes.

Utifrån var rören är placerad är risken för skador i händelse av utströmmande vatten liten enligt min bedömning.

Om däremot ett läckage och en skada inträffar vid avvikelserna, riskerar man att få en nedsatt eller utebliven skadeersättning från sitt försäkringsbolag (villahem).
