# Besiktningsprotokoll

Anticimex Försäkringsbesiktning i samarbete med Fastighetsbyrån

| Fastighetsadress:<br>Krokvägen 4 | |

| Besiktningsdatum:<br>2026-04-29 | Protokollnummer:<br>69638601 |

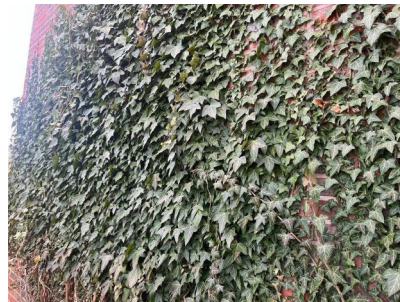
Växter finns i anslutning till byggnaden.

När det finns rabatter och växter nära byggnaden finns risk att fukt stannar kvar i väggarna. Detta kan i sin tur orsaka invändiga fuktskador. Växternas rötter kan också skada grundmuren och sätta dräneringsledningen ur funktion.

Området närmast huset rekommenderas att vara fritt från växtlighet.

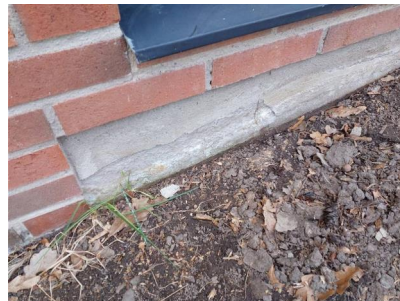
Fuktuppsug finns på sockeln.

När sockeln suger upp fukt finns risk att fukten sprider sig till kringliggande konstruktioner.

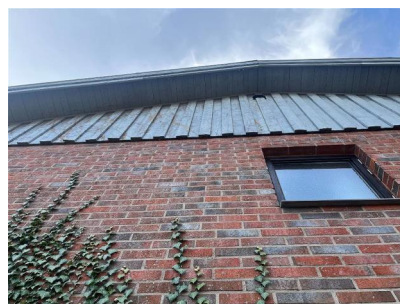
Gavelspetspanelen är i behov av målning/underhåll.

Träkonstruktioner där målningsbehov finns riskerar att få fukt- och rötskador på grund av sämre vattenavvisande förmåga. För att öka livslängden på träkonstruktionerna rekommenderas målning och underhåll.

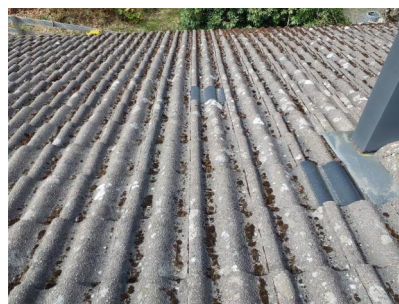
Mosspåväxt finns på takpannor.

Mossa som växer på taket kan leda till att taktäckningen har ett minskat motstånd mot vatteninträngning. Detta i sin tur kan leda till fuktskador på träläkt och takkonstruktionen vilket kan resultera i mikrobiella skador (angrepp av mikroorganismer).

För att öka livslängden på taket rekommenderas att mossan tas bort från takpannorna.

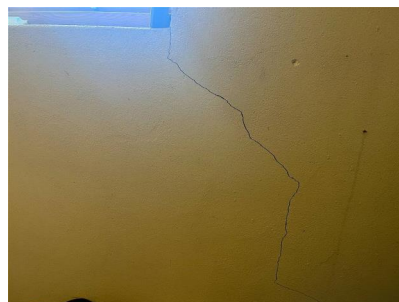
Spricka/or finns i vägg.

Dessa bedöms inte ha lett till bakomliggande skador.
