# Besiktningssprotokoll

Anticimex Försäkringsbesiktning i samarbete med Fastighetsbyrån

Fastighetsbeteckning: Bokbindaren 5	
Fastighetsadress: Bokbindaregatan 10	
Postnummer: 44135	Ort: Alingsås

Besiktningdatum: 2026-05-06	Protokollnummer: 69671249
Temperatur: 7 °C	Väderlek: Sol
Tekniker: Martin Ivarsson	
E-post: Martin.Ivarsson@anticimex.se	
Kontor: Borås	
Närvarande: Ombud i dödsboet

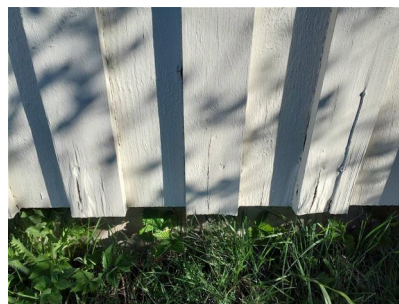
Fasadbeklädnaden har mindre rötskador.

Mindre rötskador finns i fasadpanelen. Dessa bedöms dock inte ha lett till bakomliggande skador.

För att undvika följdskador kan rötskadad träpanel bytas ut.

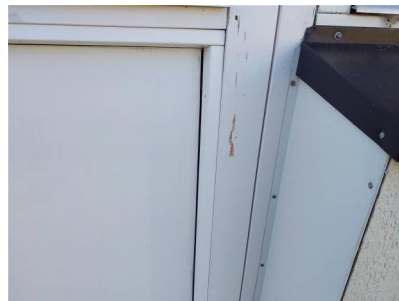
Dörr är i behov av målning/underhåll.

Dörrar där målningsbehov finns riskerar att få fukt- och rötskador på grund av sämre vattenavvisande förmåga.

För att öka livslängden på dörr rekommenderas målning och underhåll.

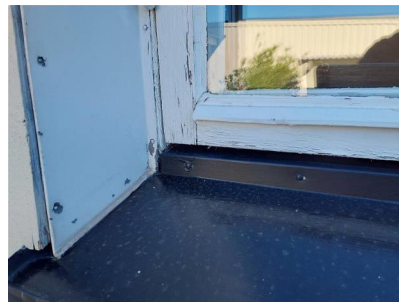
Fönster är i behov av målning/underhåll.

Fönsterbågar och fönsterkarmar där målningsbehov finns riskerar att få fukt- och rötskador på grund av sämre vattenavvisande förmåga.

För att öka livslängden på fönster rekommenderas målning och underhåll.

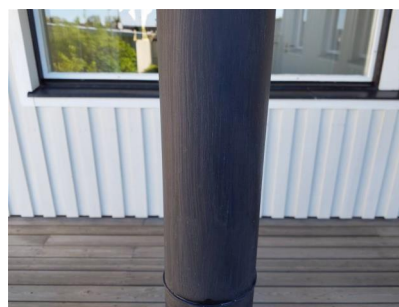
Fals på stuprör vänd mot fasad.

Falsen på stuprören kan med fördel vändas ut från fasaden för att lättare se om röret blivit skadat efter vinterns påfrestningar samt för att undvika skador på fasad vid ett eventuellt läckage.

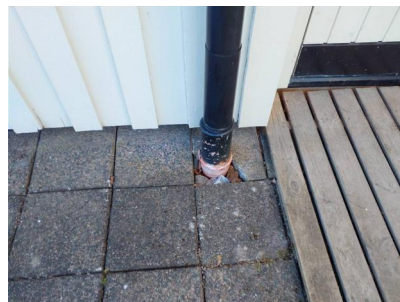
Lövsilar finns inte.

När det saknas lövsilar så finns det risk att det blir stopp i dagvattenledningen.

För att hindra stopp i dagvattenledningar rekommenderas komplettering av lövsilar.

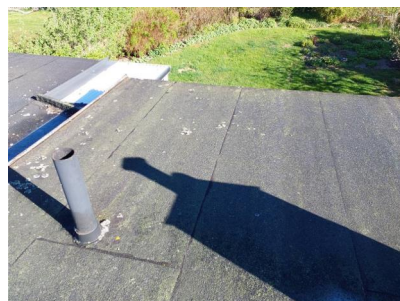
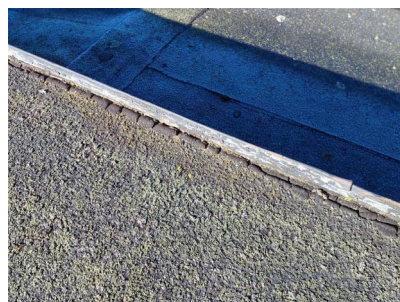
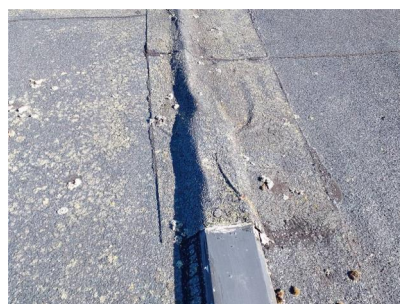
Takpappen är äldre.

Tätskiktet på ett platt/låglutande tak har enligt vår bedömning en begränsad livslängd. Eftersom takpappen är äldre har det ett minskat motstånd mot vattengenomträngning. Detta i sin tur kan leda till att takkonstruktionen drabbas av fuktskador.

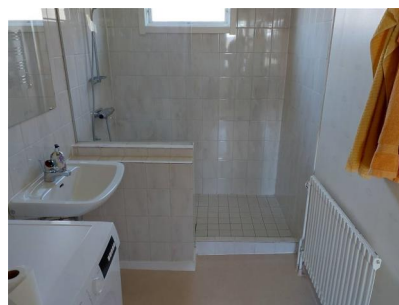
Våtutrymmet har äldre yt-/tätskikt.

Eftersom funktionen, som innebär att ytskiktet/tätskiktet ska vara vattentätt, kan vara nedsatt finns en ökad risk att vatten tränger igenom ytskiktet/tätskiktet med vattenskador i omkringliggande konstruktioner som följd.
